ИДНИ СООБРАЌАЈНИ ШЕМИ

ПРЕГЛЕД НА МОСТ

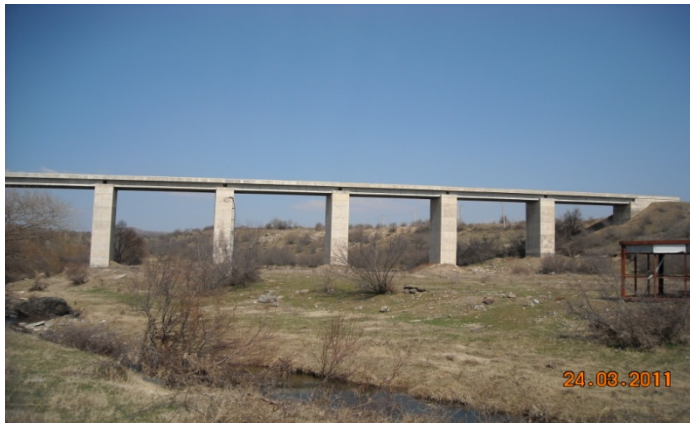
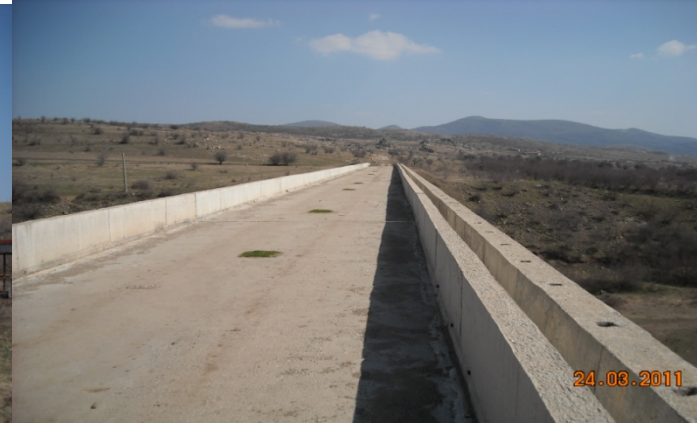
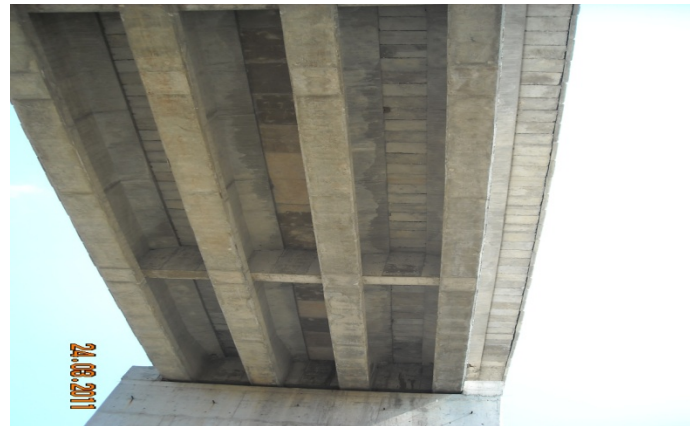
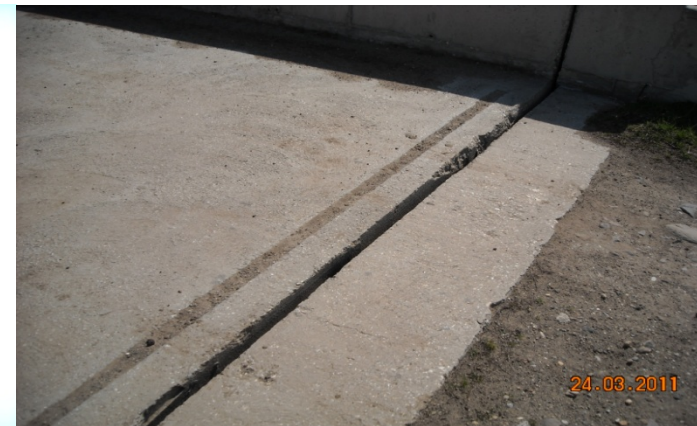
No	ЕЛЕМЕНТ	ОЦЕНА ЗА СОСТОЈБА	ОПИС НА ДЕФЕКТИ	МЕРКИ
1	Крајни столбови	1	нема видливи дефекти 2 обални столбови со паралелни крила, нема видливи дефекти	
2	Столбови	1	(7 столбови) нема видливи дефекти	
3	Плоча	2	мали површински оштетувања од надворешни влијанија	да се заштити коловозна плоча
4	Одводни канали		неизграден (има само отвори)	да се изведе безбедно одводнување до терен
5	Лежишта	2	кај лежиштата има вода од плоча (не се заштитени и нема дилатации)	да се изведат за да се спречи навлегување на вода
6	Главни носачи	1	L=20m, 32, (изработени и монтирани) нема видливи дефекти	
7	Секундарни носачи	2	4x8=32, 16 крајни, 16 средни (попечните носачи не се во правец)	мерки
7	Дилатациони спојници		неизграден	да се изработат за да се спречи навлагање на вода
8	Дренажи		неизграден	
9	Изграденост		1. ДОЛЕН СТРОЈ 100% 2. ГОРЕН СТРОЈ 90%	
10	Проект		Главен проект

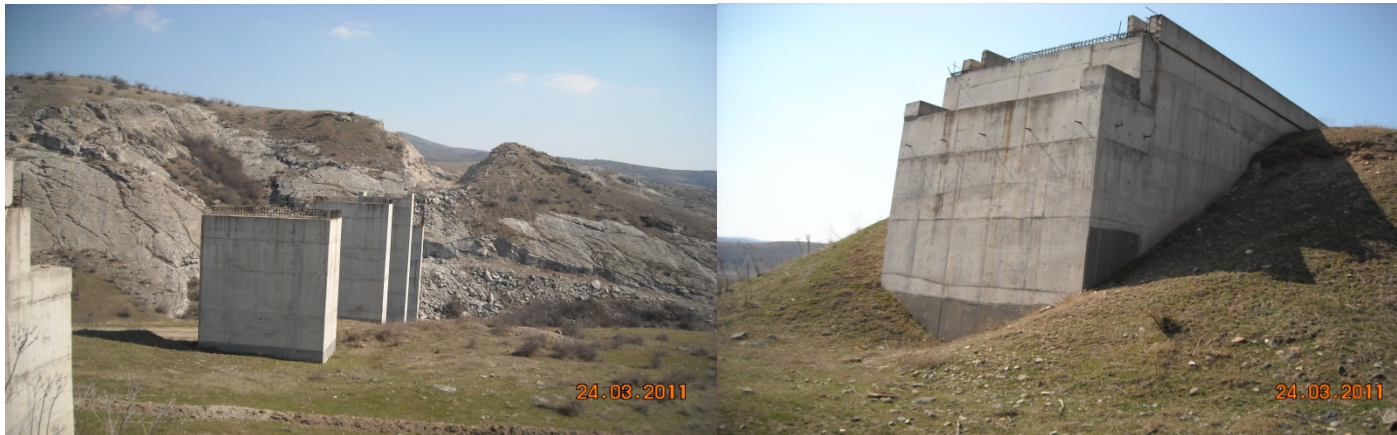
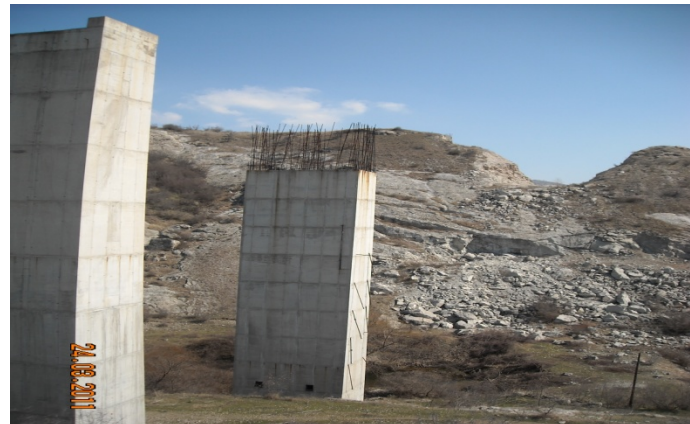
No	ЕЛЕМЕНТ	ОЦЕНА ЗА СОСТОЈБА	ОПИС НА ДЕФЕКТИ	МЕРКИ
1	Крајни столбови	1	1 обален столб изведен, 8 неизграден) нема видливи дефекти	
2	Столбови	2	(3 столбови комплетно изградени, на 5 стол неизградена една кампада , 6 и 7 неизграден) кородирана арматура.	да се исчисти арматурарата (доколку не е оштетен пресекот)
3	Плоча		неизграден	
4	Одводни канали		неизграден	
5	Лежишта		неизграден	
6	Главни носачи		неизграден	
7	Секундарни носачи		неизграден	
7	Дилатациони спојници		неизграден	
8	Дренажи		неизграден	
9	Изграденост		1. ДОЛЕН СТРОЈ 65% ГОРЕН СТРОЈ 0%	2.
10	Проект		Главен проект

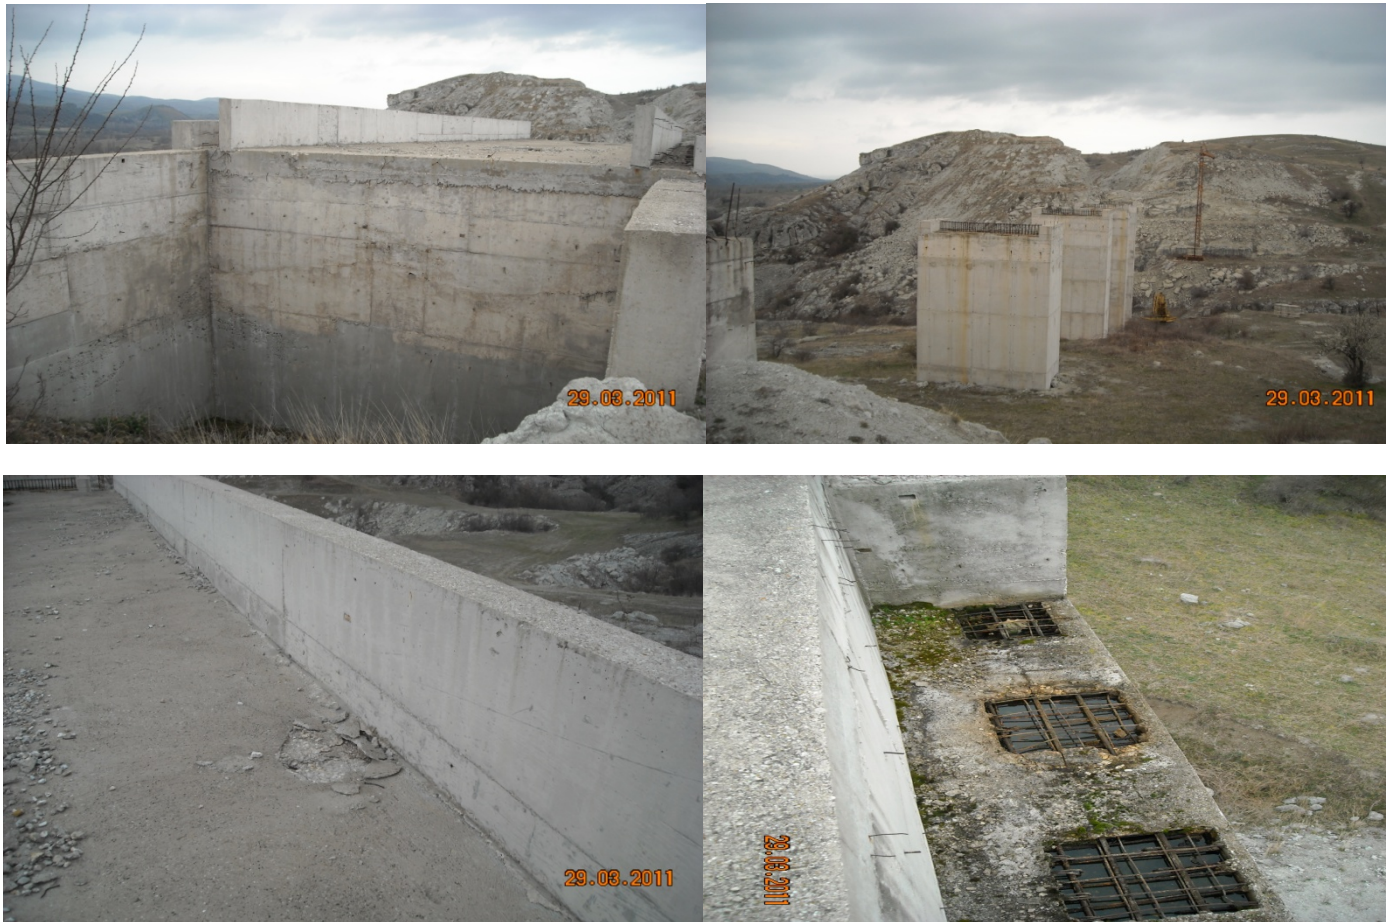
No	ЕЛЕМЕНТ	ОЦЕНА ЗА СОСТОЈБА	ОПИС НА ДЕФЕКТИ	МЕРКИ
1	Крајни столбови	2	крајниот 8 изграден, 1 неизграден) 2. оштетувања од мраз	да се заштитат бетонските површини
2	Столбови	2	1. столб 4, 5, 6 и 7 комплетно изградени 2. 2от само една кампада завршена, кородирана арматура и 50 % исечена 3. кородирана арм. од парапети	да се заштити арматурата
3	Плоча		неизграден	
4	Одводни канали		неизграден	
5	Лежишта		неизграден	
6	Главни носачи		неизграден	
7	Секундарни носачи		неизграден	
7	Дилатациони спојници		неизграден	
8	Дренажи		неизграден	
9	Изграденост		1. ДОЛЕН СТРОЈ 65% 2. ГОРЕН СТРОЈ 0%	
10	Проект		Главен проект

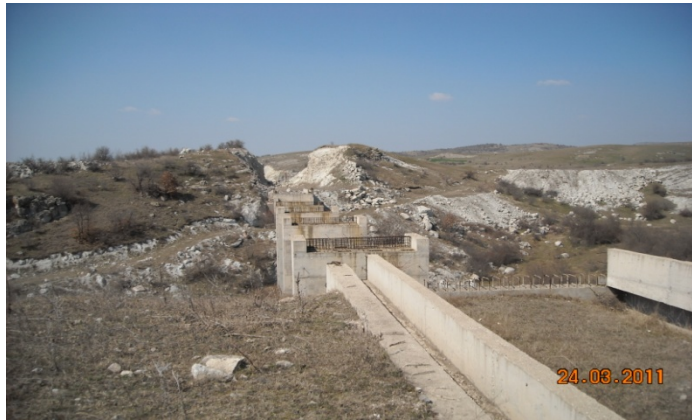
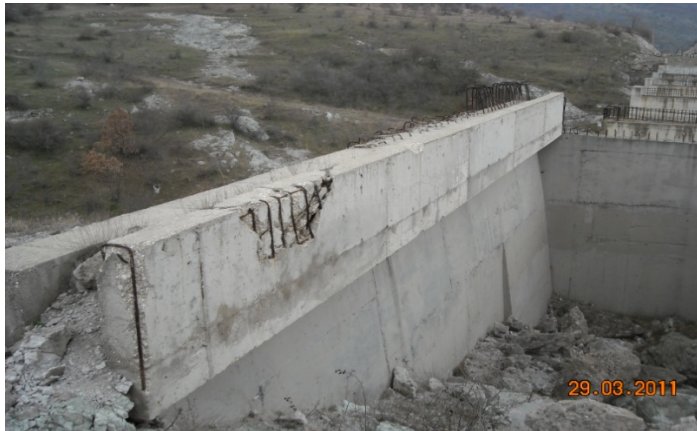
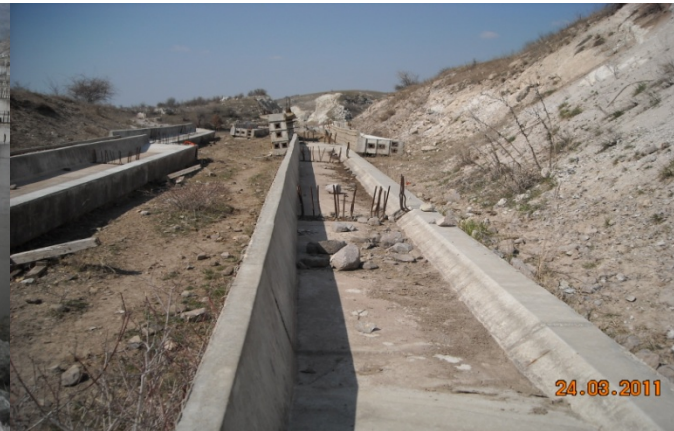
No	ЕЛЕМЕНТ	ОЦЕНА ЗА СОСТОЈБА	ОПИС НА ДЕФЕКТИ	МЕРКИ
1	Крајни столбови	2	1. изведени крајни столбови со паралелни крила 2. оштетени парапети од крила на обален столб 1 3. кородирана арматура од лежишта	да се заштити арматурата
2	Столбови	2	1. кородирана арматура парапети на належни греди 2. 4 столбови комплетно изградени	да се заштити арматурата
3	Плоча		неизграден	
4	Одводни канали		неизграден	
5	Лежишта		неизграден	
6	Главни носачи	4	1. 20 (5x4) изработени гл.носачи 2. 16 носачи се паднати и напукнати на места 3. 4 носачи се исправени но во лоша состојба 4. арматура, плочи од котви за преднапрегање и кутии за лежишта се кородирани 5. гл.носачи не се преднапрегнати, односно не се и монтирани	да се изврши санирање, преднапрегање и монтажа на носачите
7	Секундарни носачи		неизграден	
7	Дилатациони спојници		неизграден	
8	Дренажи		неизграден	
9	Изграденост		1. ДОЛЕН СТРОЈ 100% 2. ГОРЕН СТРОЈ 60%	
10	Проект		Главен проект

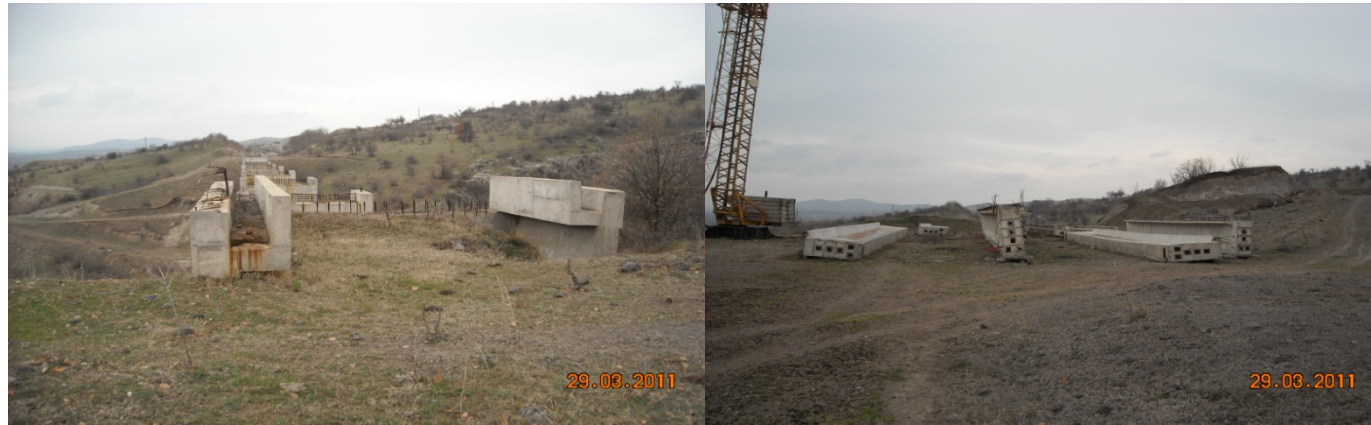
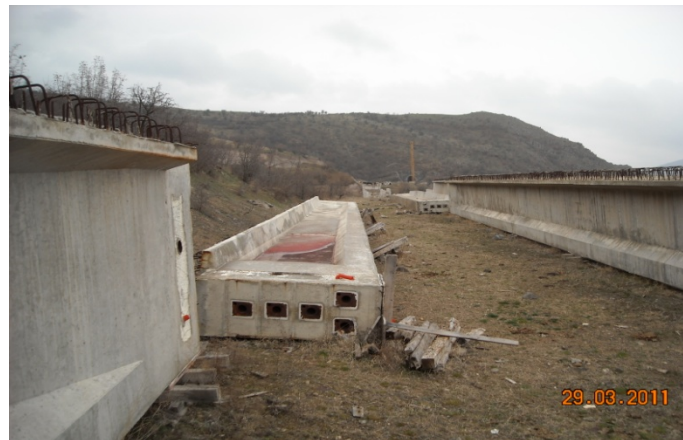
No	ЕЛЕМЕНТ	ОЦЕНА ЗА СОСТОЈБА	ОПИС НА ДЕФЕКТИ	МЕРКИ
1	Крајни столбови	2	Изведени (нема видливи дефекти)	
2	Столбови	1	6 столбови се изведени (нема видливи дефекти)	
3	Плоча		неизграден	
4	Одводни канали		неизграден	
5	Лежишта		не се поставени	
6	Главни носачи	4	1. 19 од 28 се изработени 2. 9 носачи се превртени 3. 4 носачи се исправени но во лоша состојба 4. кородирани кутии за лежишта и арматура 5. Не се преднапрегнати	да се изврши санирање, преднапрегање и монтирање
7	Секундарни носачи		неизграден	
7	Дилатациони спојници		неизграден	
8	Дренажи		неизграден	
9	Изграденост		1. ДОЛЕН СТРОЈ 100% 2. ГОРЕН СТРОЈ 50%	
10	Проект		Главен проект

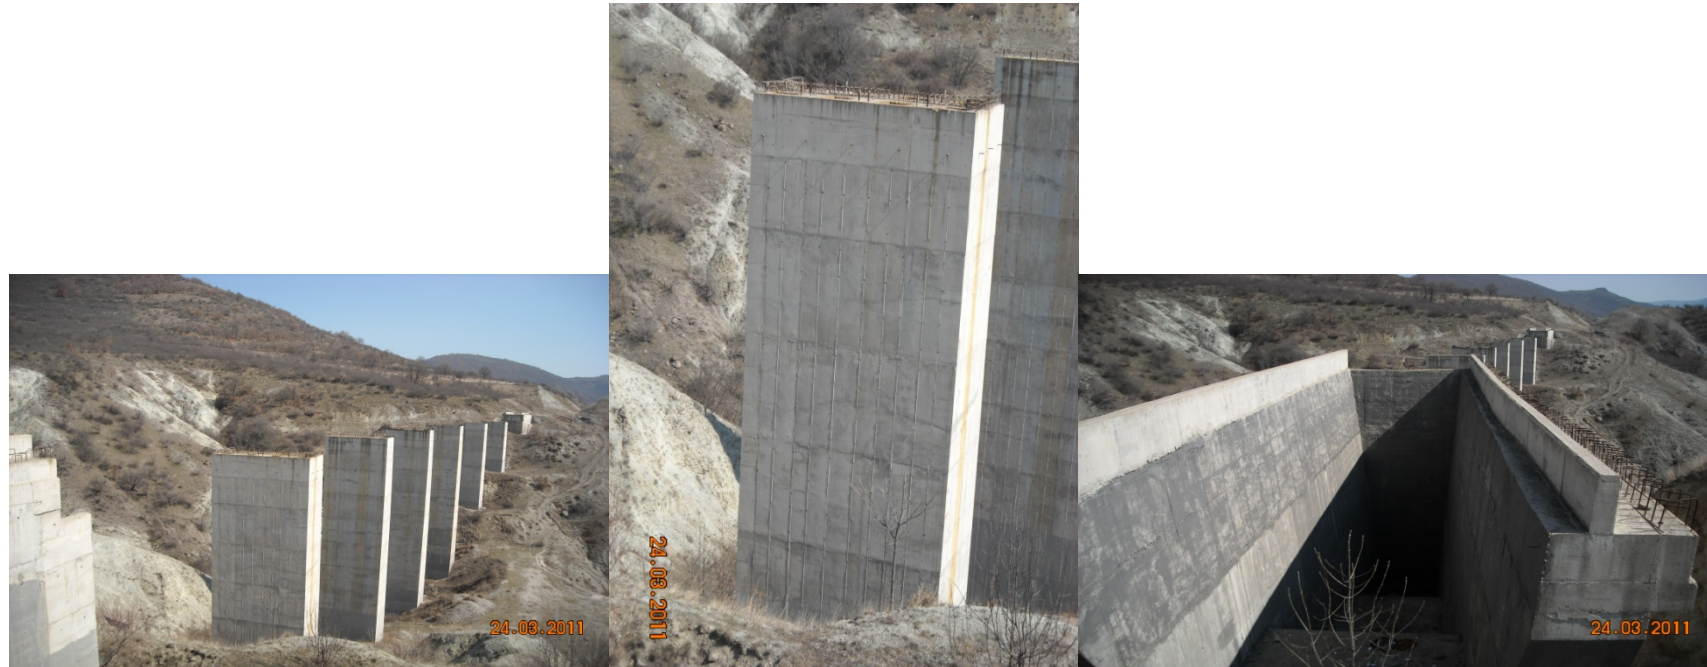
No	ЕЛЕМЕНТ	ОЦЕНА ЗА СОСТОЈБА	ОПИС НА ДЕФЕКТИ	МЕРКИ
1	Крајни столбови	2	1. Изведени (нема видливи дефекти)	
2	Столбови	1	1. 6 столбови комплетно изградени 2. арматурата за парапетите на належните греди е кородирана	
3	Плоча		неизграден	
4	Одводни канали		неизграден	
5	Лежишта		неизграден	
6	Главни носачи		неизграден	
7	Секундарни носачи		неизграден	
7	Дилатациони спојници		неизграден	
8	Дренажи		неизграден	
9	Изграденост		1. ДОЛЕН СТРОЈ 100% ГОРЕН СТРОЈ 0%	2.
10	Проект		Главен проект

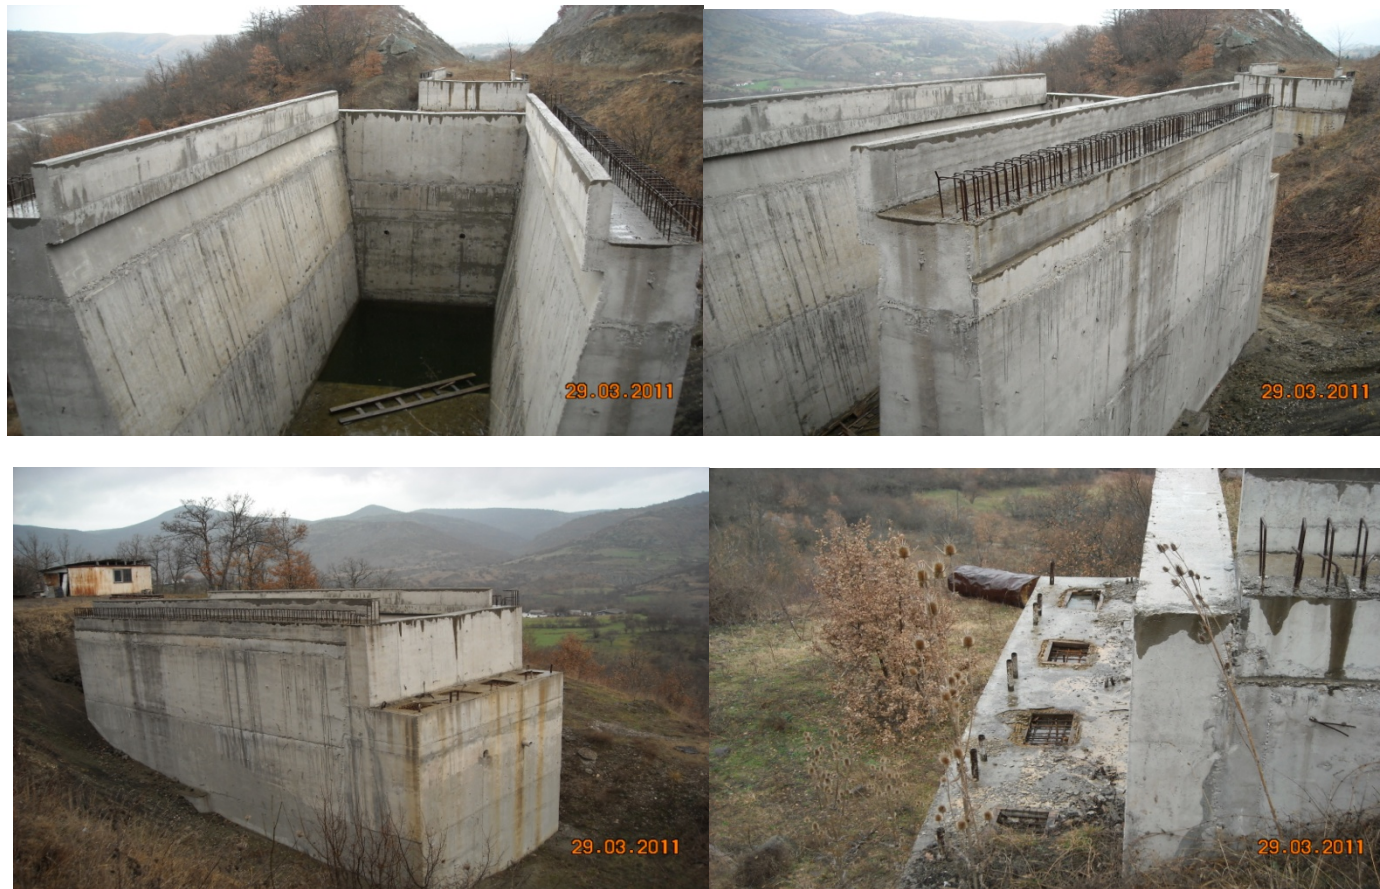
No	ЕЛЕМЕНТ	ОЦЕНА ЗА СОСТОЈБА	ОПИС НА ДЕФЕКТИ	МЕРКИ
1	Крајни столбови	2	изведени со паралелни крила (нема видливи дефекти)	да се заштити арматура од корозија
2	Столбови		неизграден	
3	Плоча		неизграден	
4	Одводни канали		неизграден	
5	Лежишта		неизграден	
6	Главни носачи		неизграден	
7	Секундарни носачи		неизграден	
7	Дилатациони спојници		неизграден	
8	Дренажи		неизграден	
9	Изграденост		1. ДОЛЕН СТРОЈ 5% 2. ГОРЕН СТРОЈ 0%	
10	Проект		Главен проект

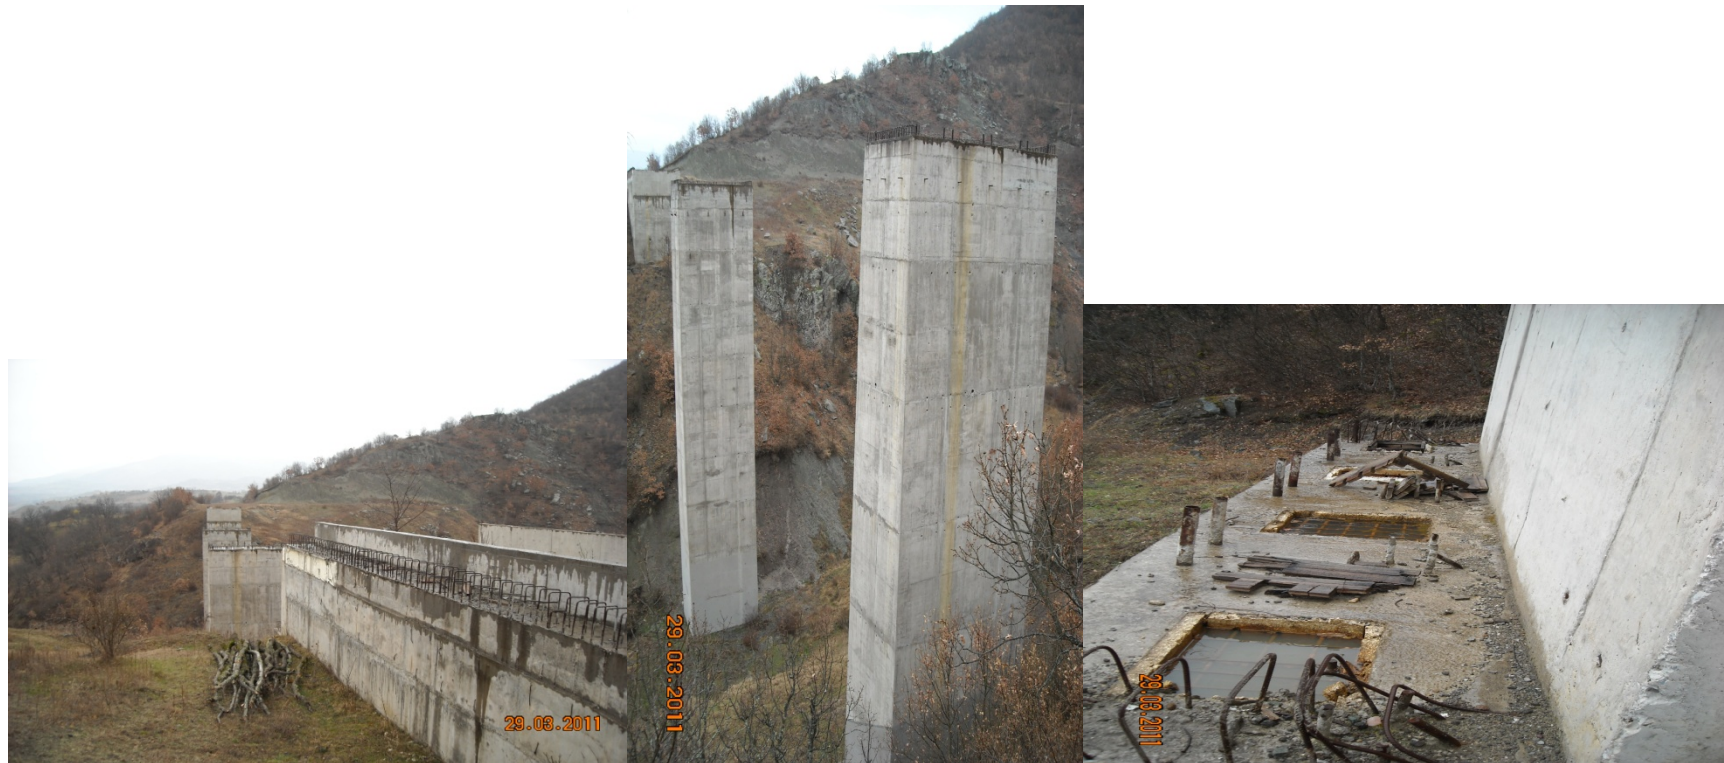
No	ЕЛЕМЕНТ	ОЦЕНА ЗА СОСТОЈБА	ОПИС НА ДЕФЕКТИ	МЕРКИ
1	Крајни столбови	2	изведени со паралелни крила (нема видливи дефекти)	да се заштити арматура од корозијада се заштити арматура од корозија
2	Столбови	1	2 столба комплетно изведени (нема видливи дефекти)	
3	Pavement		неизграден	
4	Одводни канали		неизграден	
5	Лежишта		неизграден	
6	Главни носачи		неизграден	
7	Секундарни носачи		неизграден	
7	Дилатациони спојници		неизграден	
8	Дренажи		неизграден	
9	Изграденост		1. ДОЛЕН СТРОЈ 100% 2. ГОРЕН СТРОЈ 0%	
10	Проект		Главен проект

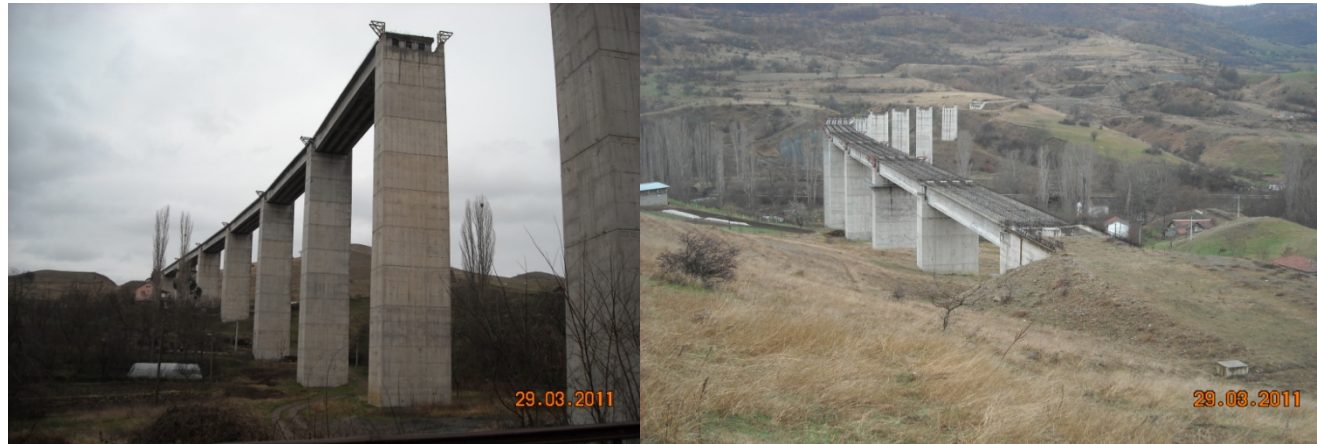
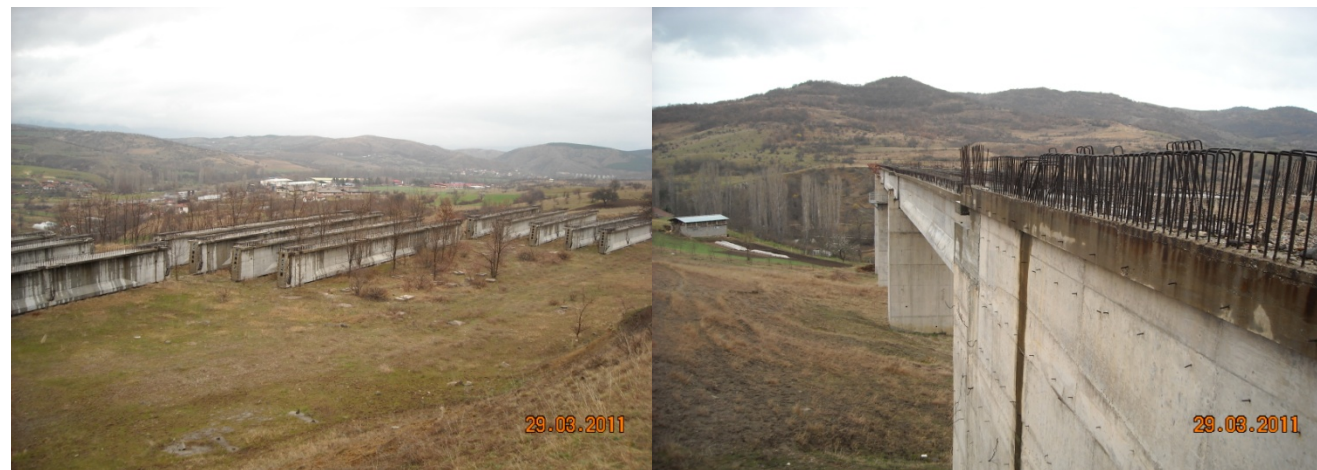
No	ЕЛЕМЕНТ	ОЦЕНА ЗА СОСТОЈБА	ОПИС НА ДЕФЕКТИ	МЕРКИ
1	Крајни столбови	2	1. изведени со паралелни крила 2. арматура кородирана и исечена од парапети	да се заштити арматура од корозија
2	Столбови	1	12 столбови изведени (нема видливи дефекти)	
3	Плоча		неизграден	да се изгради итно
4	Одводни канали		неизграден	
5	Лежишта	1	монтирани 56 лежишта	
6	Главни носачи	1	1. 44 изработени 2. 28 носачи се преднапрегнати и монтирани (итно да се товарат или да се изработи коловозна плоча) 3. 16 носачи треба да се преднапрегнат, монтираат и товарат 4. имаат зголемен негативен угиб	да се заштити арматурата од носачите (можданиците)
7	Секундарни носачи	1	1. 7x2=14 Секундарни носачи се изработени 2. 2 секундарни носачи изведени 7	да се изведат секундарни носачи
7	Дилатациони спојници		неизграден	
8	Дренажи		неизграден	
9	Изграденост		1. ДОЛЕН СТРОЈ 100% 2. ГОРЕН СТРОЈ 65%	
10	Проект		Главен проект

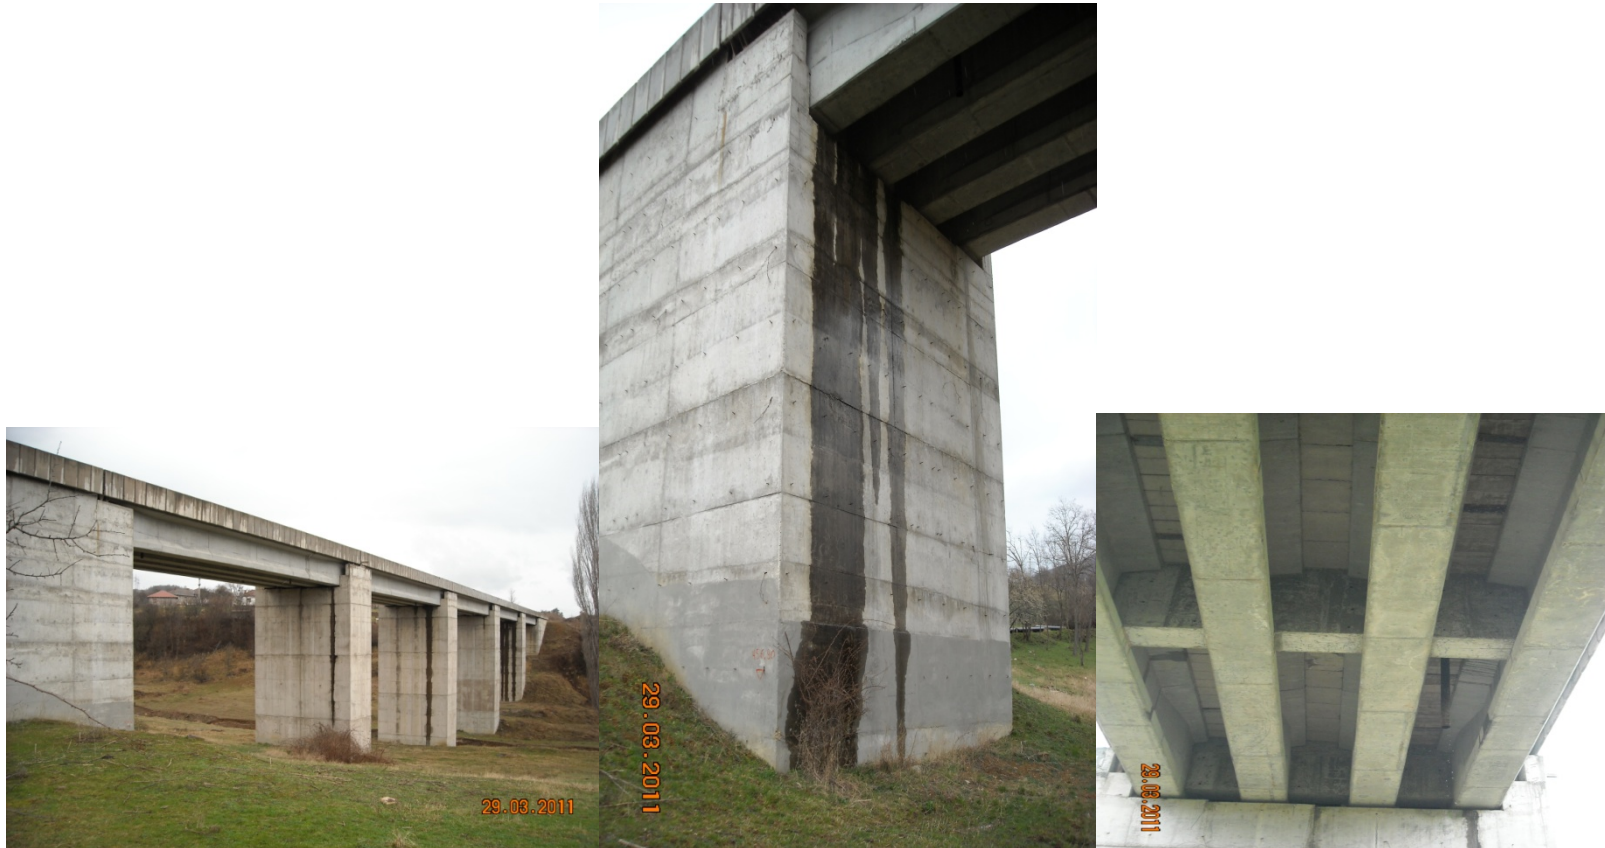
No	ЕЛЕМЕНТ	ОЦЕНА ЗА СОСТОЈБА	ОПИС НА ДЕФЕКТИ	МЕРКИ
1	Крајни столбови	1	изведени со паралелни крила (нема видливи дефекти)	
2	Столбови	1	4 столбови изведени (нема видливи дефекти)	
3	Плоча	1	изведена (нема видливи дефекти)	
4	Одводни канали	1	поставени се цевки во коловозна плоча и одводнувањето е речено	
5	Лежишта	1	сите лежишта се поставени (нема видливи дефекти)	
6	Главни носачи	1	20 носачи се изведени (нема видливи дефекти)	
7	Секундарни носачи	1	10 крајни Секундарни носачи and 10 средни Секундарни носачи изведени (нема видливи дефекти)	
7	Дилатациони спојници		не се поставени	да се постават итно
8	Дренажи		неизграден	
9	Изграденост		1. ДОЛЕН СТРОЈ 100% 2. ГОРЕН СТРОЈ 90%	
10	Проект		Главен проект

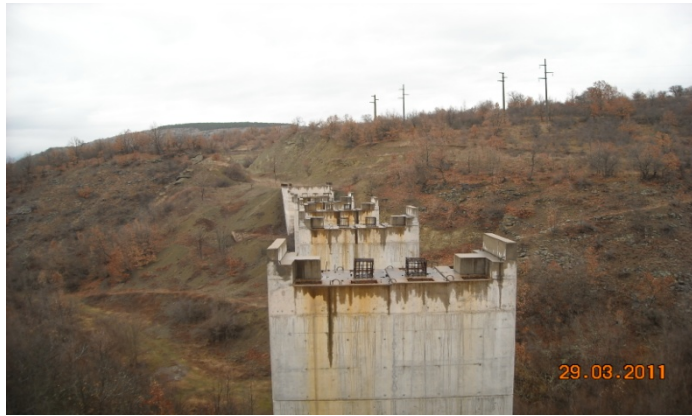
No	ЕЛЕМЕНТ	ОЦЕНА ЗА СОСТОЈБА	ОПИС НА ДЕФЕКТИ	МЕРКИ
1	Крајни столбови	2	кородирана парапетна арматура и исечена на неколку места	да се заштити арматурата
2	Столбови	1	4 столбови изведени (нема видливи дефекти)	
3	Плоча		неизграден	
4	Одводни канали		неизграден	
5	Лежишта		неизграден	
6	Главни носачи	3	20 носачи изработени (8 of 20 beams are fallen)	да се поправат и монтираат
7	Секундарни носачи		неизграден	
7	Дилатациони спојници		неизграден	
8	Дренажи		неизграден	
9	Изграденост		1. ДОЛЕН СТРОЈ 100% 2. ГОРЕН СТРОЈ 50%	
10	Проект		Главен проект

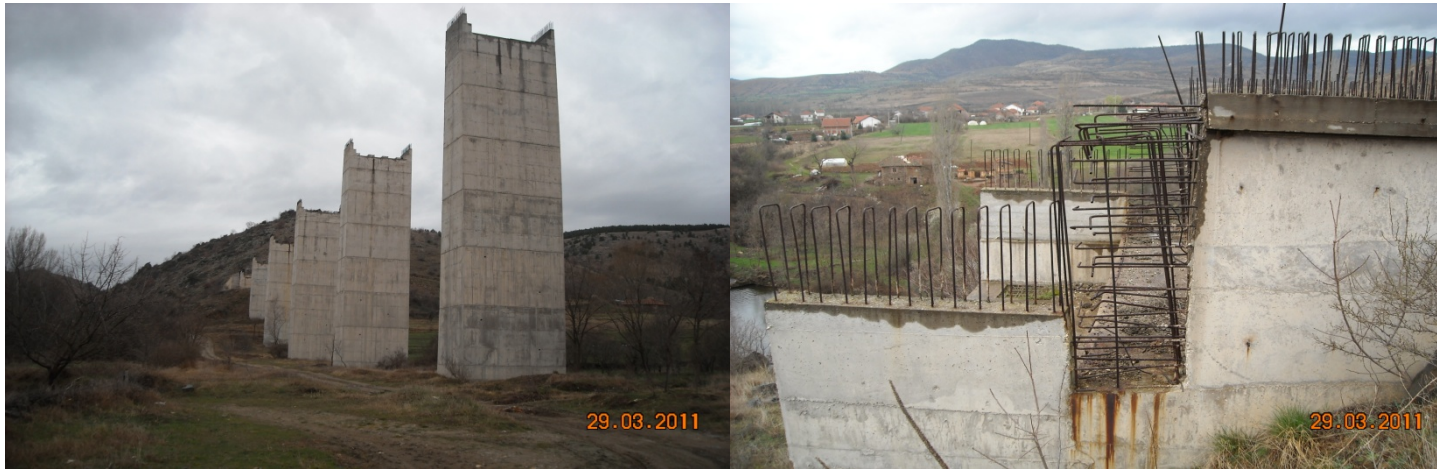
No	ЕЛЕМЕНТ	ОЦЕНА ЗА СОСТОЈБА	ОПИС НА ДЕФЕКТИ	МЕРКИ
1	Крајни столбови	3	1. изведени со паралелни крила (паралелното крило продолува во потпорен ѕид) 2. кородирана и исечена арматура од парапети	да се заштити арматурата од корозија
2	Столбови	1	10 столбови изведени (нема видливи дефекти)	
3	Плоча		неизграден	
4	Одводни канали		неизграден	
5	Лежишта		неизграден	
6	Главни носачи		неизграден	
7	Секундарни носачи		неизграден	
7	Дилатациони спојници		неизграден	
8	Дренажи		неизграден	
9	Изграденост		1. ДОЛЕН СТРОЈ 100% 2. ГОРЕН СТРОЈ 0%	
10	Проект		Главен проект

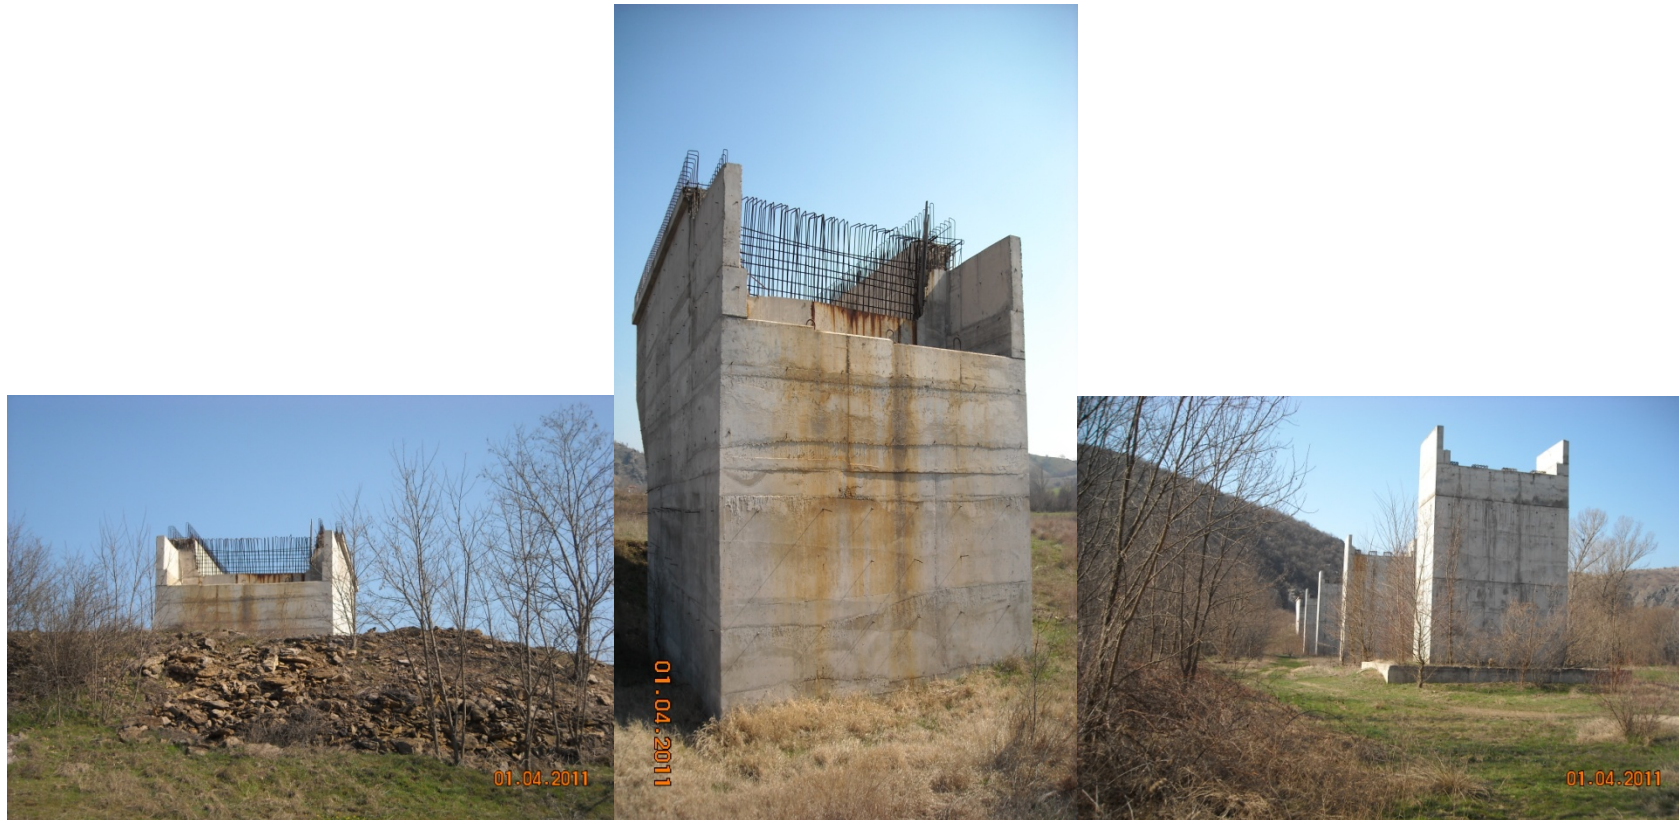
No	ЕЛЕМЕНТ	ОЦЕНА ЗА СОСТОЈБА	ОПИС НА ДЕФЕКТИ	МЕРКИ
1	Крајни столбови	2	1. изведени со паралелни крила (да се заврши клинот на столб 7)) 2. парапетна арматура кородирана	да се заштити арматура од корозија
2	Столбови	1	5 столбови изведени (нема видливи дефекти)	
3	Плоча		неизграден	
4	Одводни канали		неизграден	
5	Лежишта		неизграден	
6	Главни носачи		неизграден	
7	Секундарни носачи		неизграден	
7	Дилатациони спојници		неизграден	
8	Дренажи		неизграден	
9	Изграденост		1. ДОЛЕН СТРОЈ 100% 2. ГОРЕН СТРОЈ 0%	
10	Проект		Главен проект

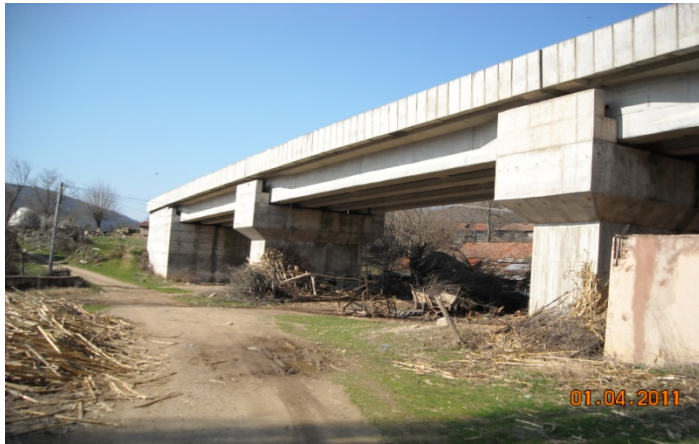
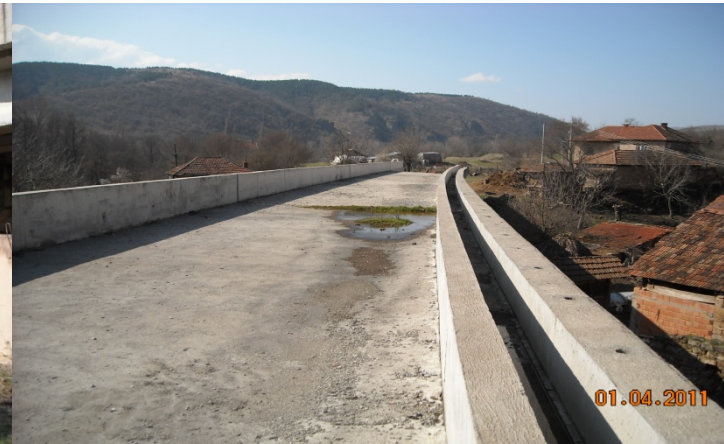
No	ЕЛЕМЕНТ	ОЦЕНА ЗА СОСТОЈБА	ОПИС НА ДЕФЕКТИ	МЕРКИ
1	Крајни столбови	2	изведени со паралелни крила (нема видливи дефекти)	
2	Столбови	1	2 столбови изведени (нема видливи дефекти)	
3	Плоча	2	површински оштетувања од мраз	
4	Одводни канали	1	поставени цевки во коловозна плоча и одводнување решено поставени цевки во коловозна плоча и одводнување решено	
5	Лежишта	1	сите лежишта поставени (нема видливи дефекти)	
6	Главни носачи	1	3x4=12 носачи (преднапрегнати) се изработени и поставени (нема видливи дефекти)	
7	Секундарни носачи	1	6 крајни Секундарни носачи и 6 средни Секундарни носачи се изведени (нема видливи дефекти)	
7	Дилатациони спојници		не се монтирани се поставени	итно да се монтираат итно да се постават
8	Дренажи		неизграден	
9	Изграденост		1. ДОЛЕН СТРОЈ 100% 2. ГОРЕН СТРОЈ 90%	
10	Проект		Главен проект

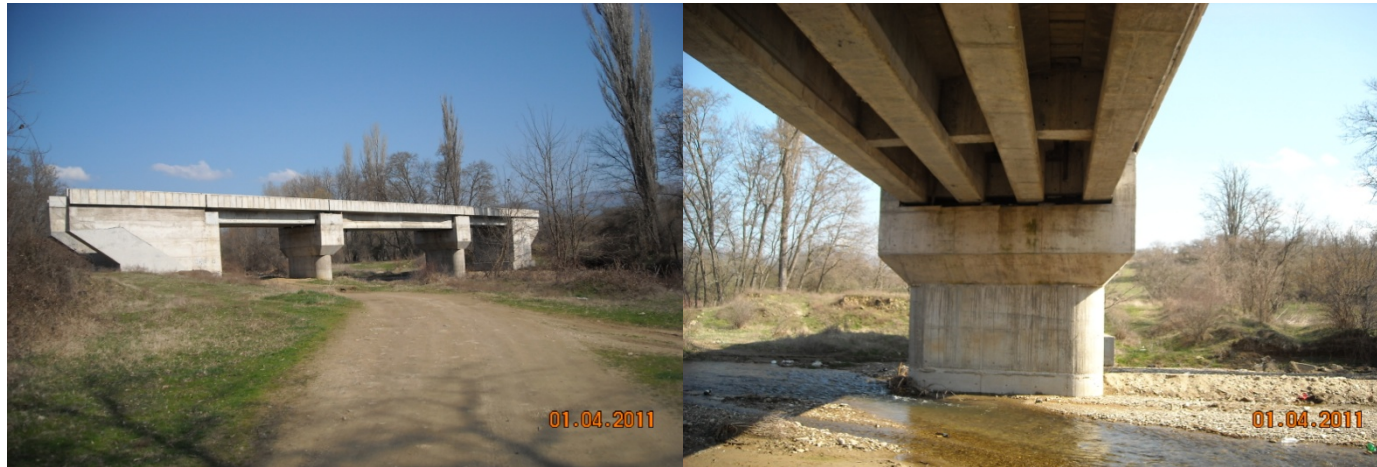
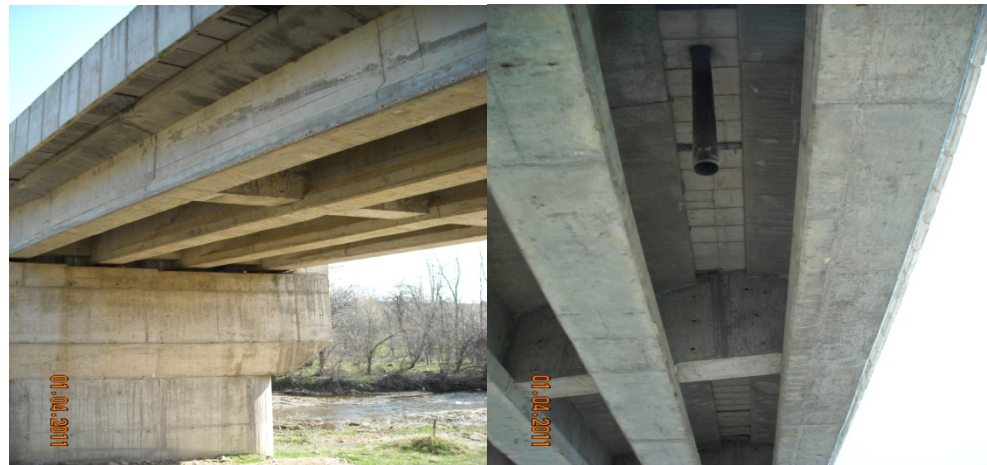
No	ЕЛЕМЕНТ	ОЦЕНА ЗА СОСТОЈБА	ОПИС НА ДЕФЕКТИ	МЕРКИ
1	Крајни столбови	1	изведени со паралелни крила (нема видливи дефекти)	
2	Столбови	1	2 столбови изведени (нема видливи дефекти)	
3	Плоча		непристапно	
4	Одводни канали	1	поставени цевки во коловозна плоча и одводнување решено	
5	Лежишта	1	(нема видливи дефекти)	
6	Главни носачи	1	8 носачи од кои 4 преднапрегнати и монтирани (нема видливи дефекти)	
7	Секундарни носачи	1	6 крајни Секундарни носачи и 4 средни Секундарни носачи се изведени (нема видливи дефекти)	
7	Дилатациони спојници		не се монтирани	итно да се монтираат
8	Дренажи		неизграден	
9	Изграденост		1. ДОЛЕН СТРОЈ 100% 2. ГОРЕН СТРОЈ 90%	
10	Проект		Главен проект

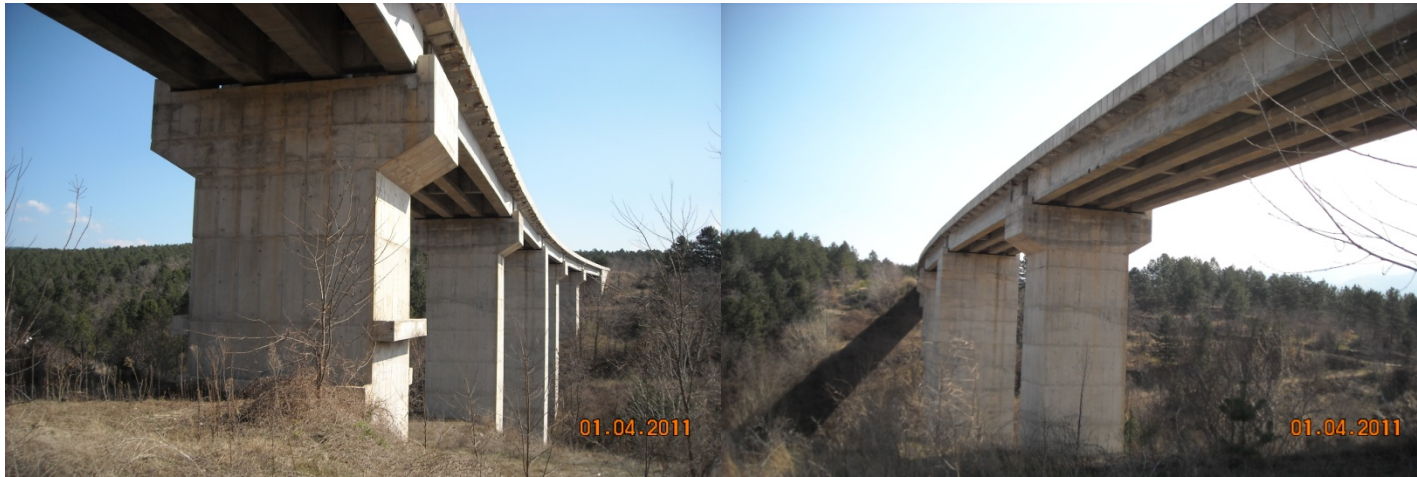
No	ЕЛЕМЕНТ	ОЦЕНА ЗА СОСТОЈБА	ОПИС НА ДЕФЕКТИ	МЕРКИ
1	Крајни столбови	1	изведени со паралелни крила (последниот има пукнатина на крилото)	to repair the cracked wing
2	Столбови	1	5 столбови изведени (нема видливи дефекти)	
3	Плоча	1	изведена (нема видливи дефекти)	
4	Одводни канали		поставени цевки во коловозна плоча и одводнување решено	
5	Лежишта	1	(нема видливи дефекти)	
6	Главни носачи	1	24 носачи се изработени и монтирани (нема видливи дефекти)	
7	Секундарни носачи	1	6x2=12 крајни Секундарни носачи and 12 средни Секундарни носачи се изведени (нема видливи дефекти)	
7	Дилатациони спојници		не се монтирани	дилатациони спојници да се постават итно
8	Дренажи		неизграден	
9	Изграденост		1. ДОЛЕН СТРОЈ 100% 2. ГОРЕН СТРОЈ 90%	
10	Проект		Главен проект

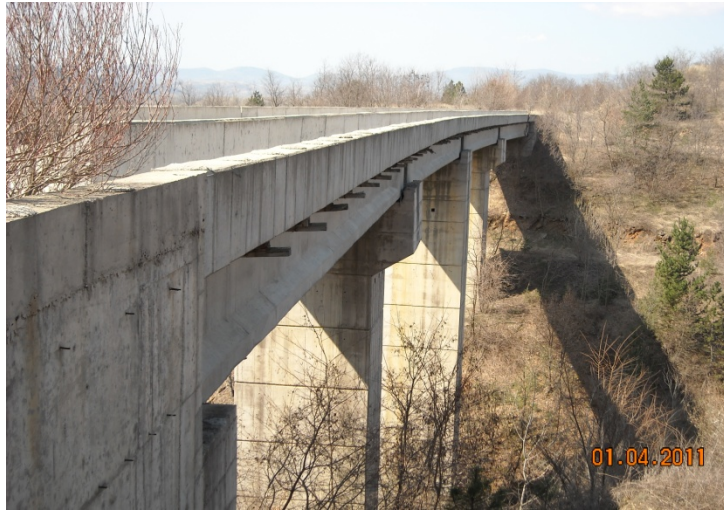
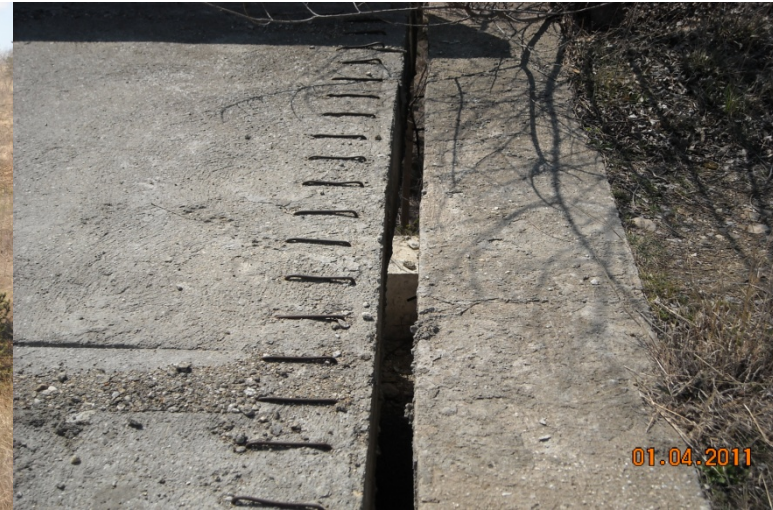
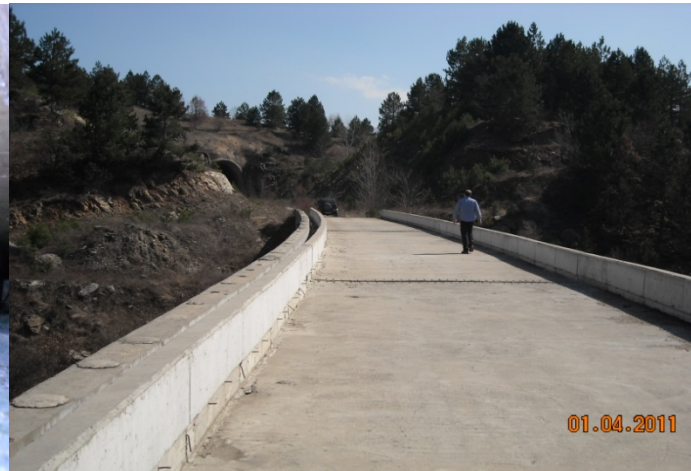
No	ЕЛЕМЕНТ	ОЦЕНА ЗА СОСТОЈБА	ОПИС НА ДЕФЕКТИ	МЕРКИ
1	Крајни столбови	1	изведени со паралелни крила (нема видливи дефекти)	
2	Столбови	1	3 столбови изведени (нема видливи дефекти)	
3	Плоча	1	изведена (нема видливи дефекти)	
4	Одводни канали		поставени цевки во коловозна плоча и одводнување решено	
5	Лежишта	1	(нема видливи дефекти)	
6	Главни носачи	1	16 носачи изработени и монтирани (нема видливи дефекти)	
7	Секундарни носачи	1	4x2=8 крајни Секундарни носачи and 8 средни Секундарни носачи се монтирани (нема видливи дефекти)	
7	Дилатациони спојници		не се монтирани	итно да се монтираат
8	Дренажи		неизграден	
9	Изграденост		1. ДОЛЕН СТРОЈ 100% 2. ГОРЕН СТРОЈ 90%	
10	Проект		Главен проект

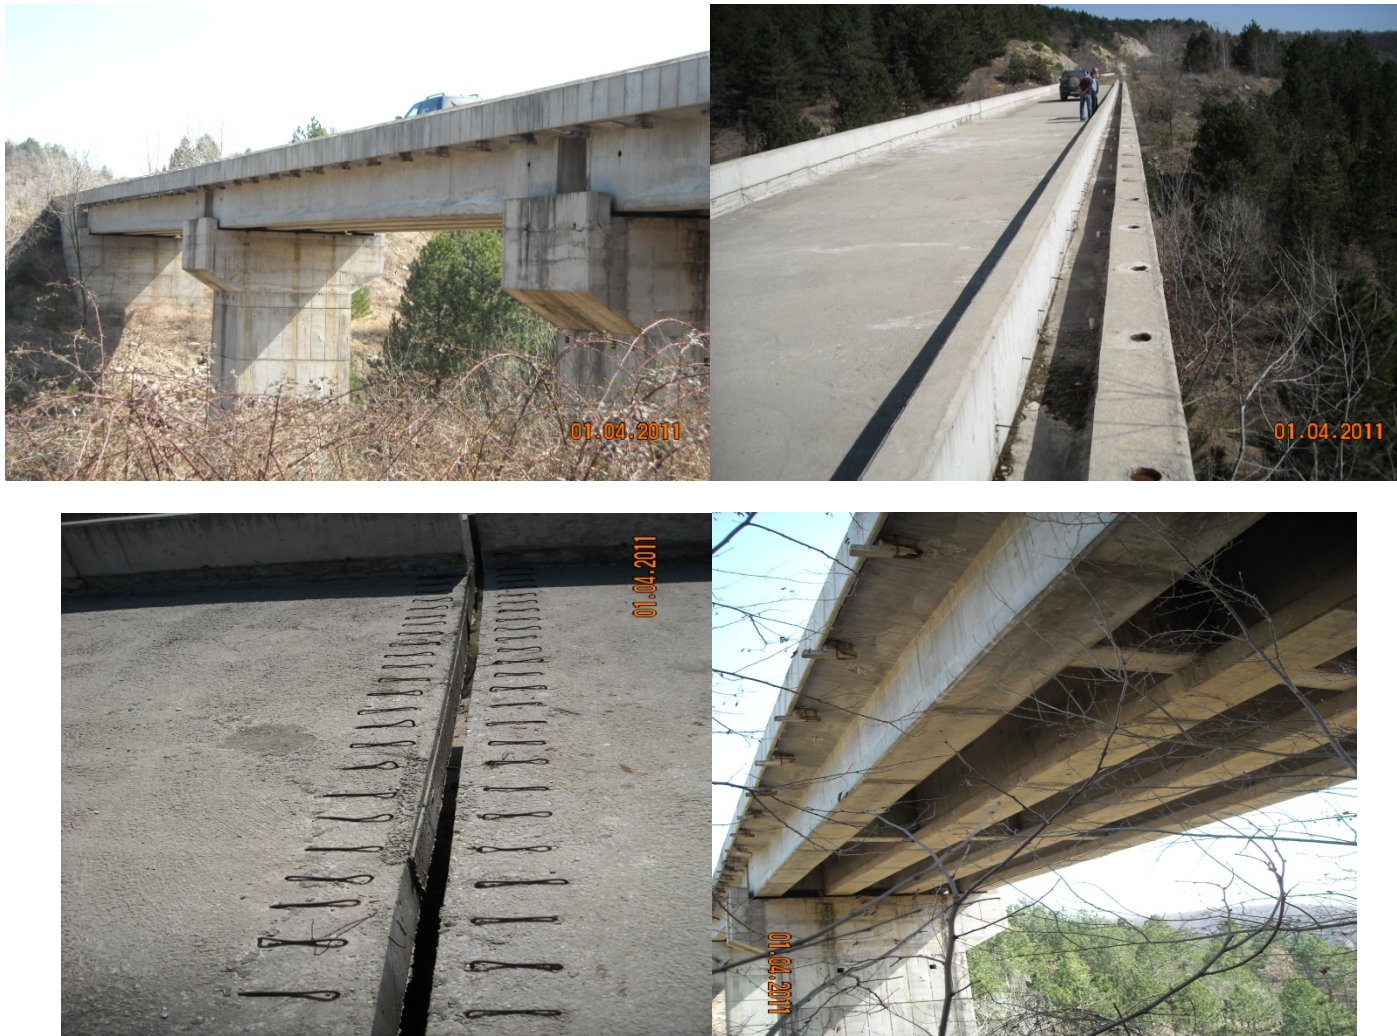
No	ЕЛЕМЕНТ	ОЦЕНА ЗА СОСТОЈБА	ОПИС НА ДЕФЕКТИ	МЕРКИ
1	Крајни столбови	1	изведени со паралелни крила (нема видливи дефекти)	
2	Столбови	2	сеграгација на парапетите од належащите греди, столб 2	да се санираат пукнатини
3	Плоча	1	изведена (нема видливи дефекти)	
4	Одводни канали		поставени цевки во коловозна плоча и одводнување решено	
5	Лежишта	1	(нема видливи дефекти)	
6	Главни носачи	1	12 носачи изработени и монтирани (нема видливи дефекти)	
7	Секундарни носачи	1	6 крајни Секундарни носачи и 6 средни Секундарни носачи се изведени (нема видливи дефекти)	
7	Дилатациони спојници		не се монтирани	итно да се монтираат
8	Дренажи		неизграден	
9	Изграденост		1. ДОЛЕН СТРОЈ 100% 2. ГОРЕН СТРОЈ 90%	
10	Проект		Главен проект
