ИДНИ СООБРАЌАЈНИ ШЕМИ

ПРЕГЛЕД НА МОСТ

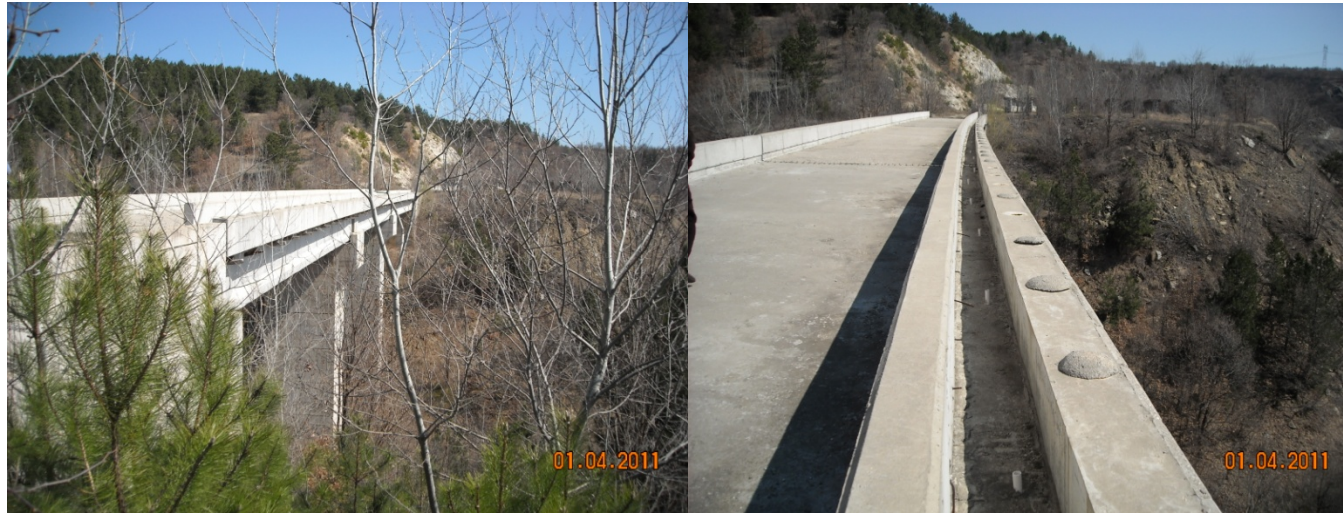
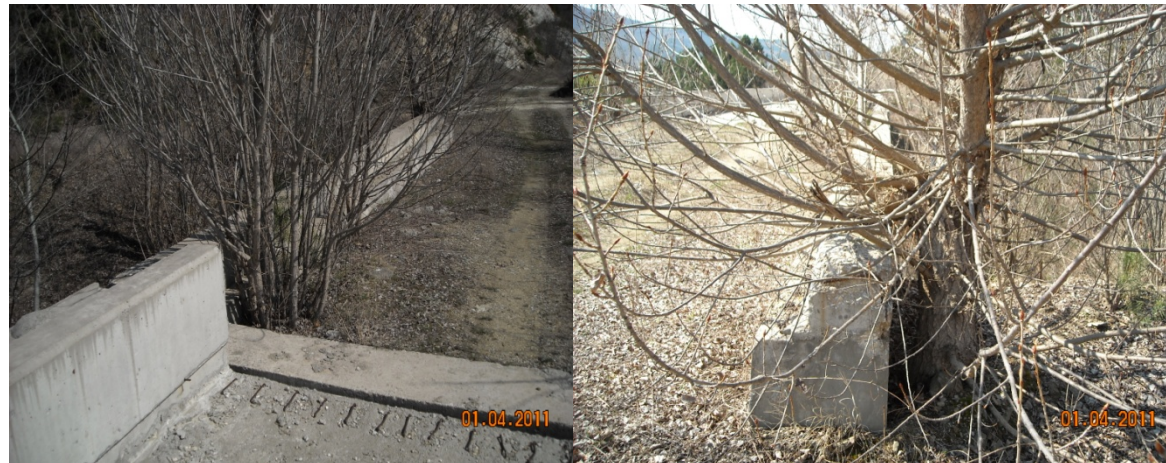
No	ЕЛЕМЕНТ	ОЦЕНА ЗА СОСТОЈБА	ОПИС НА ДЕФЕКТИ	МЕРКИ
1	Крајни столбови	2	изведени со паралелни крила (нема видливи дефекти)	отстранување на дрва од клин
2	Столбови	1	2 столба изведени(нема видливи дефекти)	
3	Плоча	1	изведена (нема видливи дефекти)	
4	Одводни канали		поставени цевки во коловозна плоча и одводнување решено	
5	Лежишта	1	(нема видливи дефекти)	
6	Главни носачи	1	12 носачи изработени и монтирани (нема видливи дефекти)	
7	Секундарни носачи	1	6 крајни Секундарни носачи и 6 средни Секундарни носачи се изведени (нема видливи дефекти)	
7	Дилатациони спојници		не се монтирани	итно да се монтираат
8	Дренажи		неизграден	
9	Изграденост		1. ДОЛЕН СТРОЈ 100% 2. ГОРЕН СТРОЈ 90%	
10	Проект		Главен проект

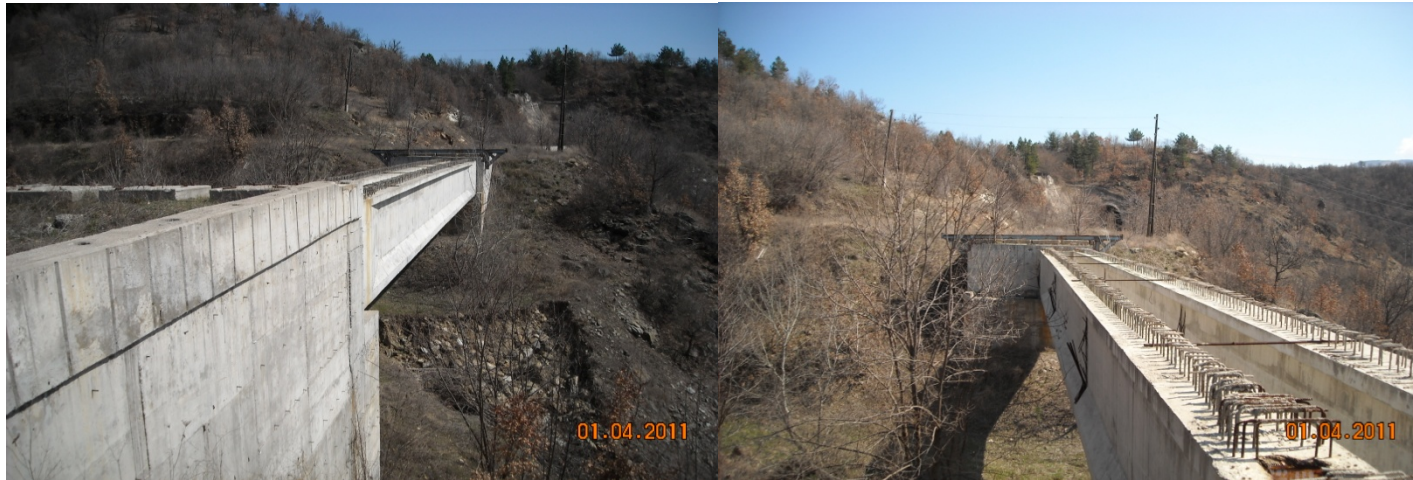
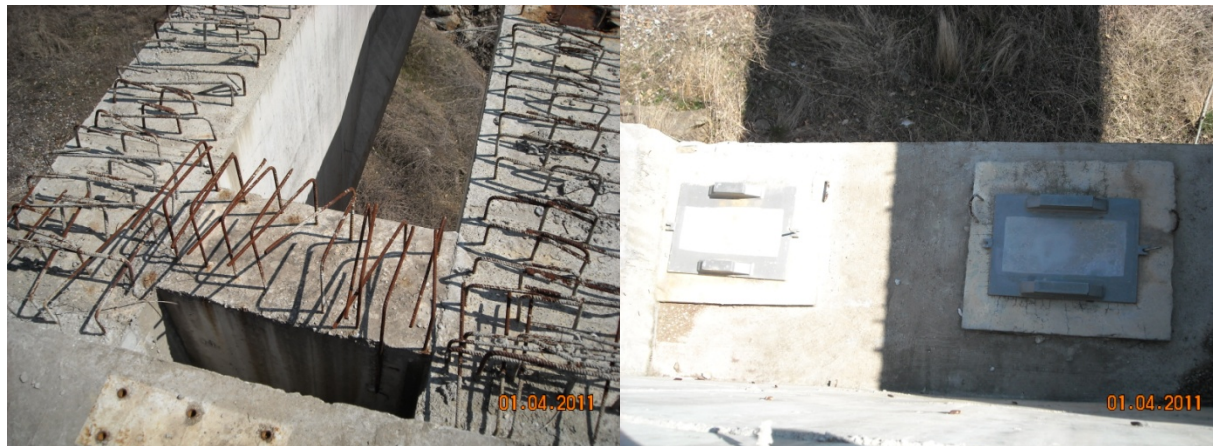
No	ЕЛЕМЕНТ	ОЦЕНА ЗА СОСТОЈБА	ОПИС НА ДЕФЕКТИ	МЕРКИ
1	Крајни столбови	1	изведени со паралелни крила (нема видливи дефекти)	
2	Столбови		неизграден	
3	Плоча		неизграден	
4	Одводни канали		неизграден	
5	Лежишта		монтирани, но фали горен дел од слободните лежишта	
6	Главни носачи		2 преднапрегнати носачи се монтирани и имаат големнегативен угиб	да се оптоварат носачите
7	Секундарни носачи		2 крајни Секундарни носачи се изведени	
7	Дилатациони спојници		не се монтирани	
8	Дренажи		неизграден	
9	Изграденост		1. ДОЛЕН СТРОЈ 100% 2. ГОРЕН СТРОЈ 35%	
10	Проект		Главен проект

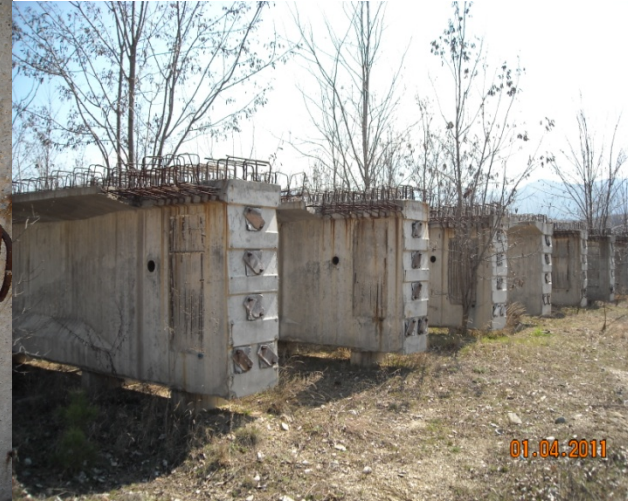
No	ЕЛЕМЕНТ	ОЦЕНА ЗА СОСТОЈБА	ОПИС НА ДЕФЕКТИ	МЕРКИ
1	Крајни столбови	2	изведени со паралелни крила (нема видливи дефекти)	
2	Столбови	1	4 столбови изведени (нема видливи дефекти)	
3	Плоча		неизграден	
4	Одводни канали		неизграден	
5	Лежишта		не се монтирани	
6	Главни носачи		1. 20 носачи се изработени, не се монтирани и не се преднапрегнати 2. 1 носач превртен и напукнат	да се испита и санира итно
7	Секундарни носачи		неизграден	
7	Дилатациони спојници		не се монтирани	
8	Дренажи		неизграден	
9	Изграденост		1. ДОЛЕН СТРОЈ 100% 2. ГОРЕН СТРОЈ 65%	
10	Проект		Главен проект

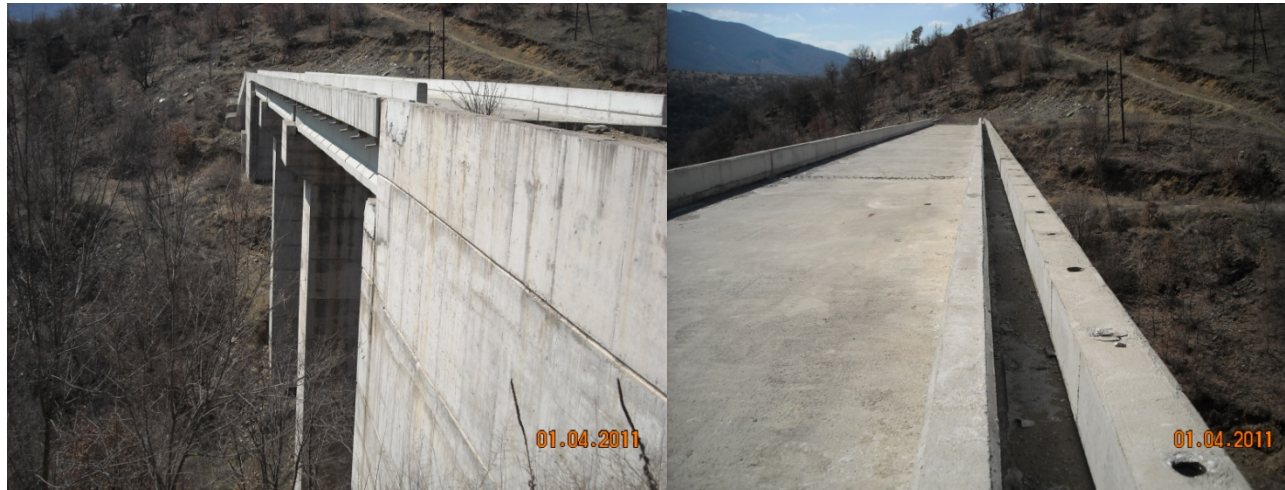
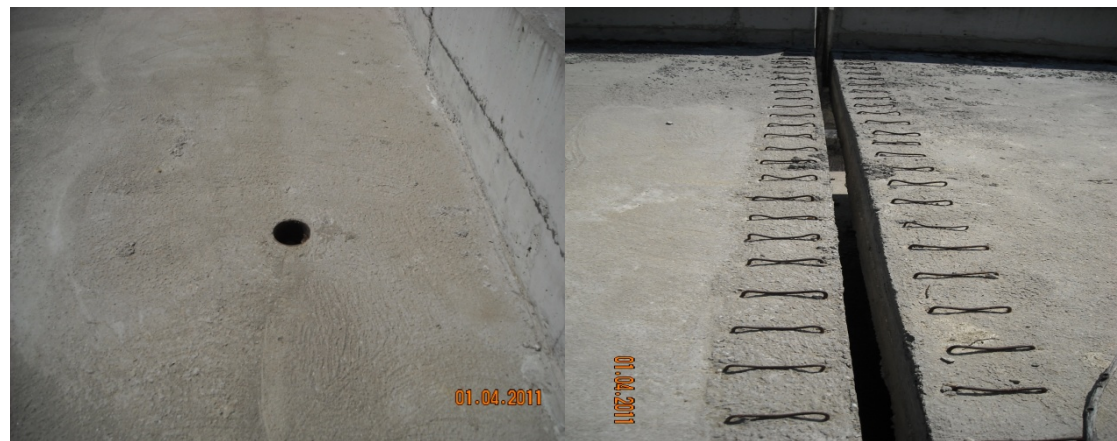
No	ЕЛЕМЕНТ	ОЦЕНА ЗА СОСТОЈБА	ОПИС НА ДЕФЕКТИ	МЕРКИ
1	Крајни столбови	1	изведени со паралелни крила (нема видливи дефекти)	
2	Столбови	1	2 столба се изведени (нема видливи дефекти)	
3	Плоча	1	нема видливи дефекти	
4	Одводни канали	1	цевки за одводнување се поставени во коловозна плоча	
5	Лежишта	1	нема видливи дефекти	
6	Главни носачи	1	12 носачи се изработени и монтирани (нема видливи дефекти)	
7	Секундарни носачи	1	6 крајни Секундарни носачи и 6 средни Секундарни носачи се изведени	
7	Дилатациони спојници		не се монтирани	итно да се монтираат
8	Дренажи		неизграден	
9	Изграденост		1. ДОЛЕН СТРОЈ 100% 2. ГОРЕН СТРОЈ 90%	
10	Проект		Главен проект

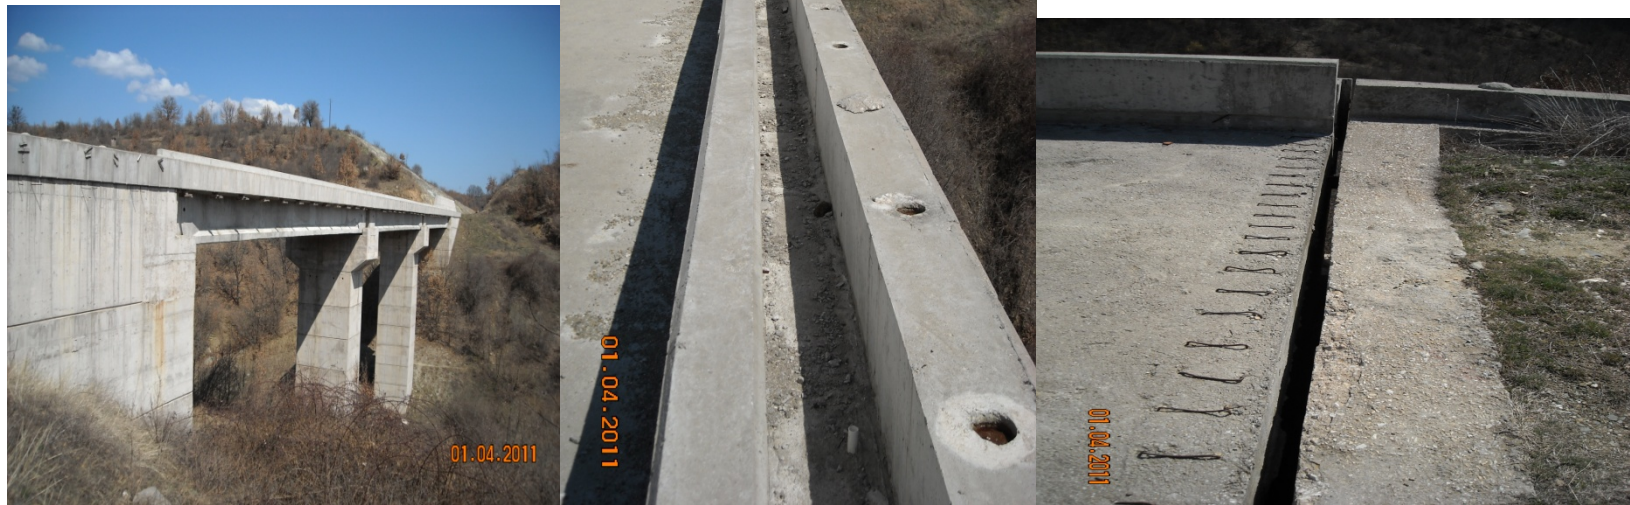
No	ЕЛЕМЕНТ	ОЦЕНА ЗА СОСТОЈБА	ОПИС НА ДЕФЕКТИ	МЕРКИ
1	Крајни столбови	1	изведени со паралелни крила (нема видливи дефекти)	
2	Столбови	1	2 столбови изведени (нема видливи дефекти)	
3	Плоча	1	нема видливи дефекти	
4	Одводни канали	1	цевки за одводнување поставени во коловозна плоча	
5	Лежишта	1	нема видливи дефекти	
6	Главни носачи	1	12 носачи се изработени и монтирани (нема видливи дефекти)	
7	Секундарни носачи	1	6 крајни Секундарни носачи и 6 средни Секундарни носачи се изведени	
7	Дилатациони спојници		не се монтирани	итно да се монтираат
8	Дренажи		неизграден	
9	Изграденост		1. ДОЛЕН СТРОЈ 100% 2. ГОРЕН СТРОЈ 90%	
10	Проект		Главен проект

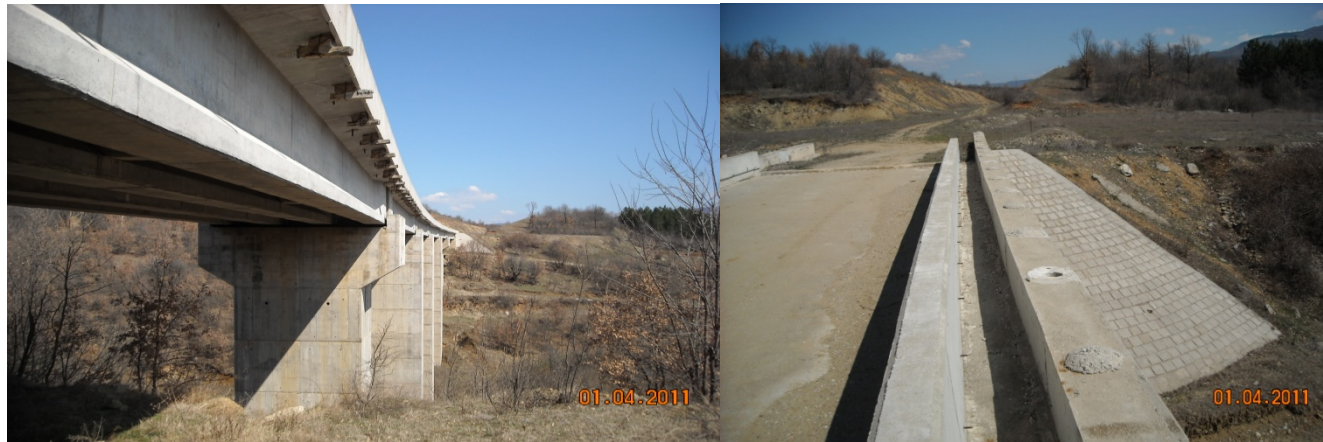
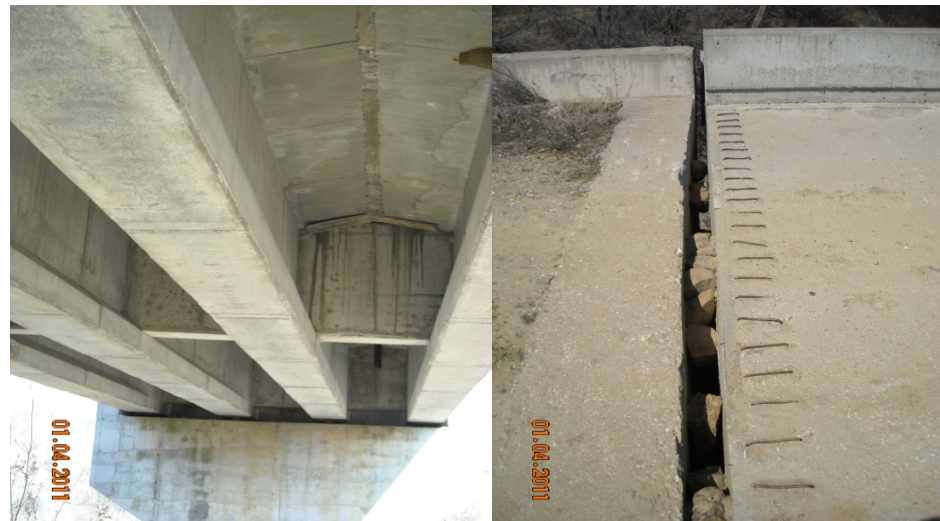
No	ЕЛЕМЕНТ	ОЦЕНА ЗА СОСТОЈБА	ОПИС НА ДЕФЕКТИ	МЕРКИ
1	Крајни столбови	1	изведени со паралелни крила (нема видливи дефекти)	
2	Столбови	1	5 столбови изведени (нема видливи дефекти)	
3	Плоча	1	нема видливи дефекти	
4	Одводни канали	1	цевки за одводнување се поставени во коловознаплача	
5	Лежишта	2	во зоната за лежишта има одрон од камења	да се исчисти
6	Главни носачи	1	24 носачи се изработени и монтирани (нема видливи дефекти)	
7	Секундарни носачи	1	12 крајни Секундарни носачи и 12 средни Секундарни носачи се изведени	
7	Дилатациони спојници	2	отпад од камења во дилатациите	да се исчисти и постават дилатации
8	Дренажи		неизграден	
9	Изграденост		1. ДОЛЕН СТРОЈ 100% 2. ГОРЕН СТРОЈ 90%	
10	Проект		Главен проект

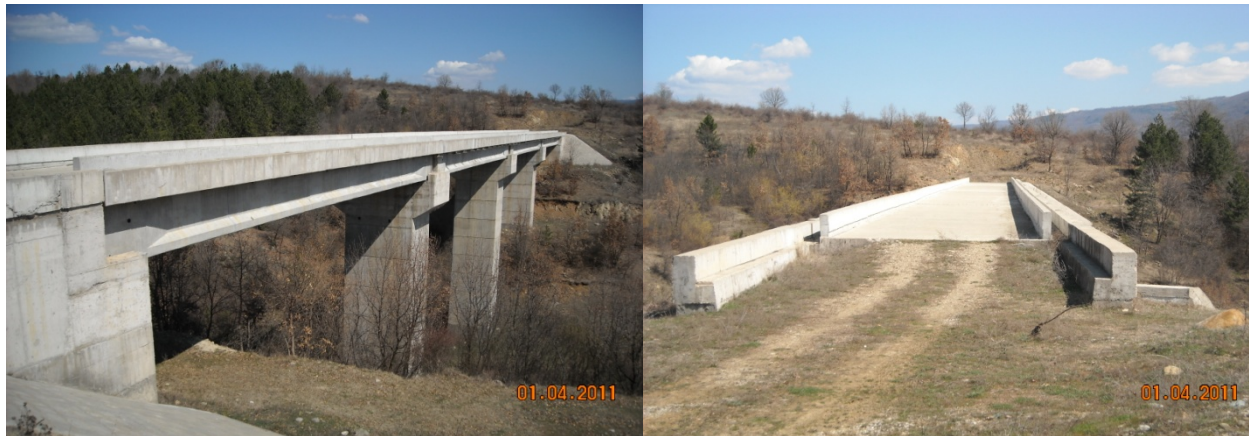
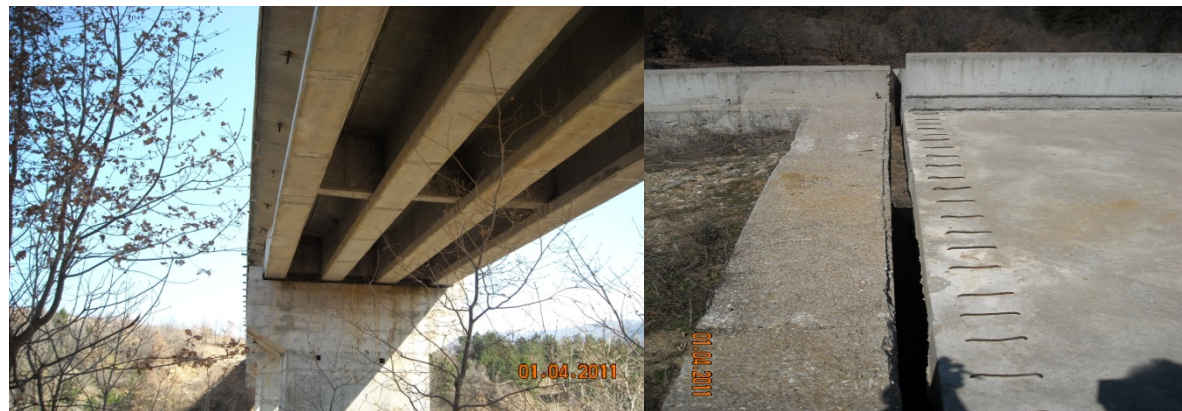
No	ЕЛЕМЕНТ	ОЦЕНА ЗА СОСТОЈБА	ОПИС НА ДЕФЕКТИ	МЕРКИ
1	Крајни столбови	2	изведени со паралелни крила, првиот има сегрегиран парапет од крило	
2	Столбови	1	4 столбови изведени (нема видливи дефекти)	
3	Плоча	1	нема видливи дефекти	
4	Одводни канали	1	цевки за одводнување се поставени во коловознаплача	
5	Лежишта		нема видливи дефекти	
6	Главни носачи		14 носачи се изработени и монтирани (нема видливи дефекти)	
7	Секундарни носачи		8 крајни Секундарни носачи и 8 средни Секундарни носачи се изведени	
7	Дилатациони спојници		неизграден	итно да се постават
8	Дренажи		неизграден	
9	Изграденост		1. ДОЛЕН СТРОЈ 100% 2. ГОРЕН СТРОЈ 90%	
10	Проект		Главен проект

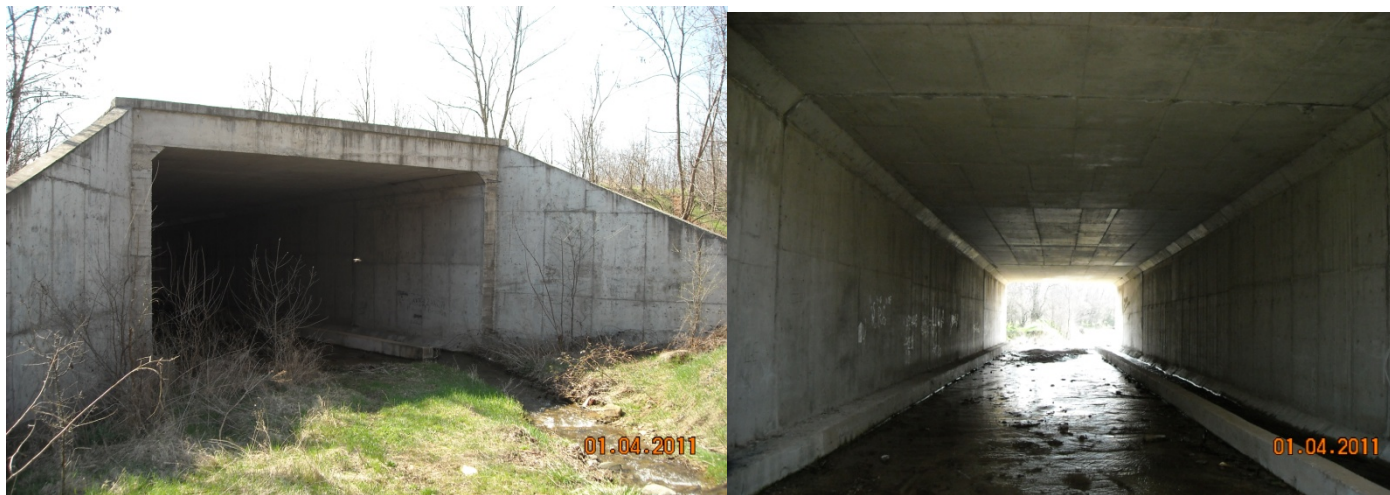
No	ЕЛЕМЕНТ	ОЦЕНА ЗА СОСТОЈБА	ОПИС НА ДЕФЕКТИ	МЕРКИ
1	Крајни столбови	2	(нема видливи дефекти)	
2	Столбови	1		
3	Плоча	1	(нема видливи дефекти)	
4	Одводни канали			
5	Лежишта	1		
6	Главни носачи	1		
7	Секундарни носачи	1		
7	Дилатациони спојници			
8	Дренажи			
9	Изграденост			
10	Проект		Главен проект

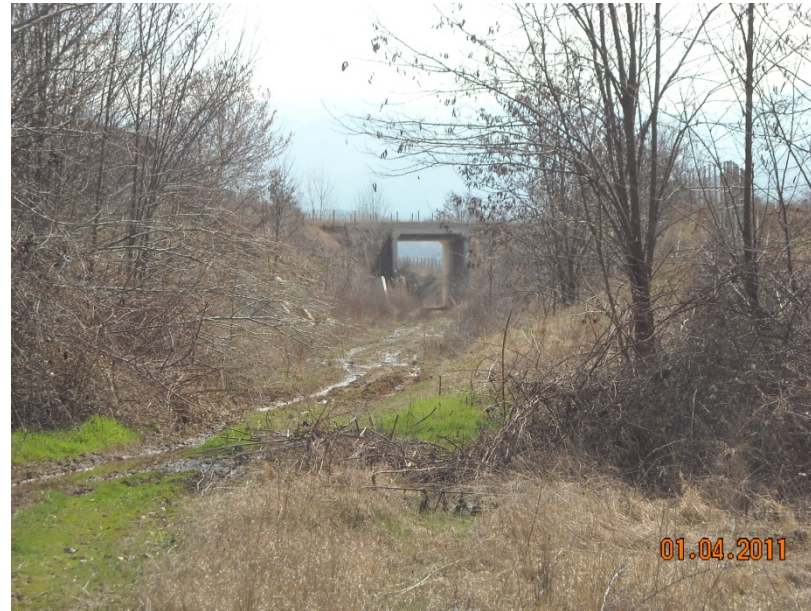
No	ЕЛЕМЕНТ	ОЦЕНА ЗА СОСТОЈБА	ОПИС НА ДЕФЕКТИ	МЕРКИ
1	Тунелска дупка	2	Нема видливи дефекти Тунел е пробен Примарна шприц облога изработена	
2	Портал	1	Влезниот и излезниот предусек заштитени со анкери и шприц бетон	
3	Протекување вода	3	Одводнувањето не е решено	Да се одводни тунелот
4	Ерозија		Нема појава на ерозија	
5	Заштита на косини	1	Косините се заштитени	
6	Дренажи		Не е изработена	
7	Изграденост			
8	Проект		Има проект	
			3) Золната е 50% изработена

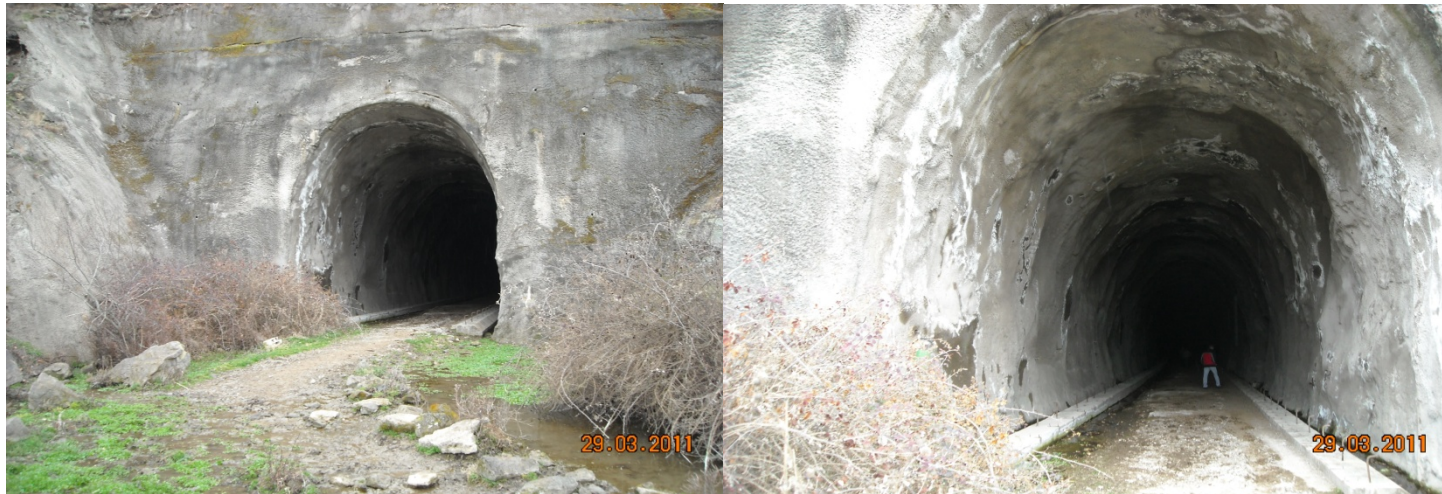
No	ЕЛЕМЕНТ	ОЦЕНА ЗА СОСТОЈБА	ОПИС НА ДЕФЕКТИ	МЕРКИ
1	Тунелска дупка	2	Поради бабрење на теренот золната е прекината	Да се изработи армирано бетонски подложен свод
2	Портал	2	Излезниот предусек левиот бок е прекинат	Да се санира со шприц бетон и греди со анкери
3	Протекување вода		Не е изведен	
4	Ерозија		Нема	
5	Заштита на косини		Дел од десниот бок на излезниот предусек е нестабилен	Да се санира
6	Дренажи		Не е изведен	
7	Изграденост			
8	Проект		Има проект	
			1) Влезно излезен предусек изработен со шприц бетон и анкери	
			2) тунелот е пробиен со изработена примарна облога	
			3) золната 100% изработена

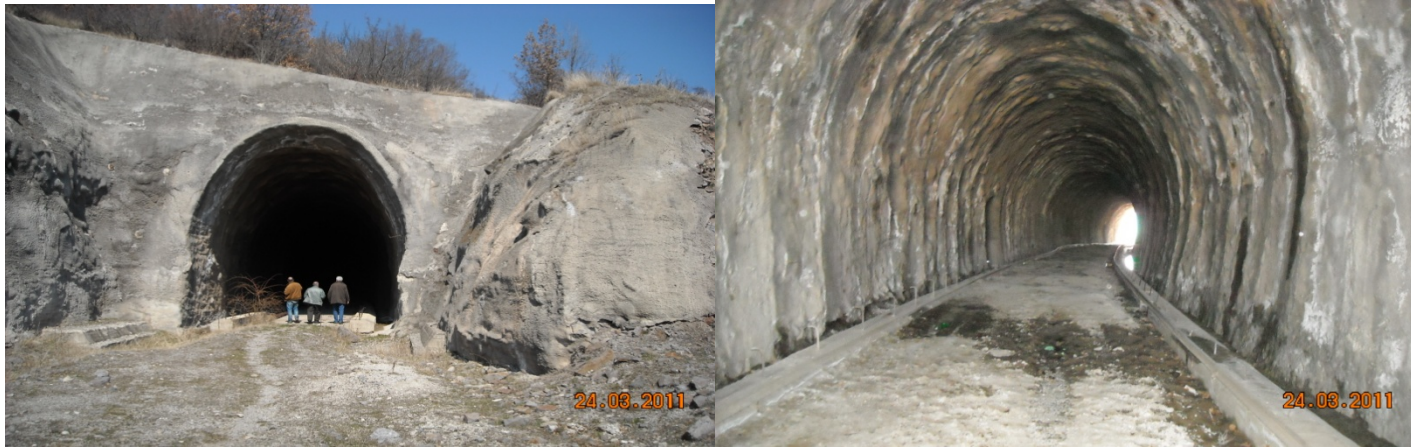
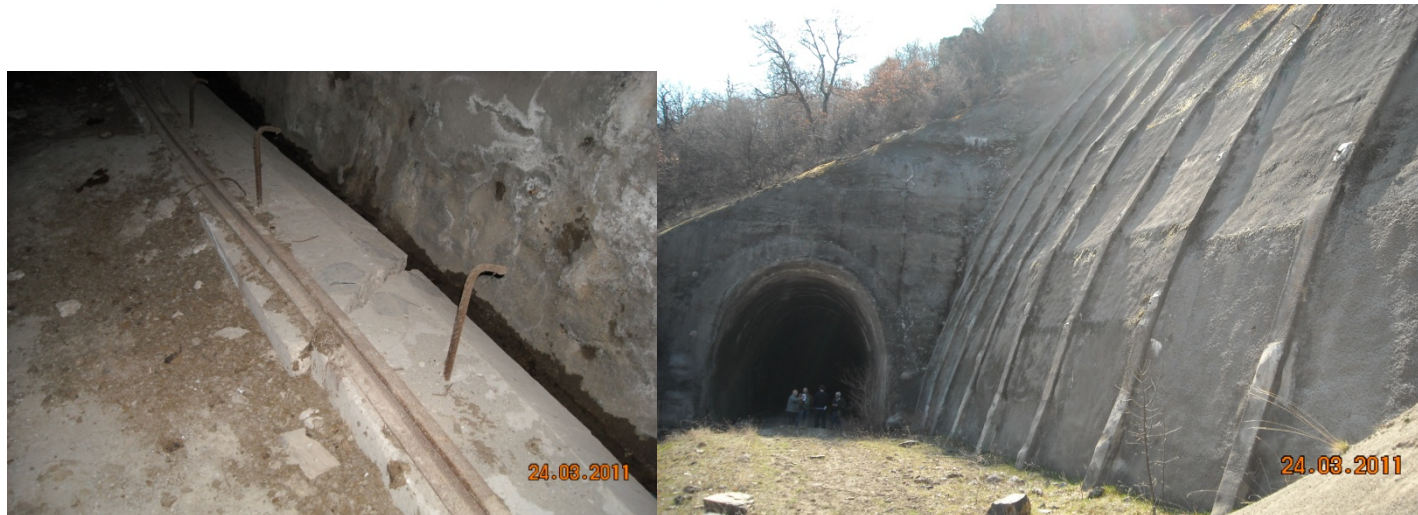
No	ЕЛЕМЕНТ	ОЦЕНА ЗА СОСТОЈБА	ОПИС НА ДЕФЕКТИ	МЕРКИ
1	Тунелска дупка	1	Нема видливи дефекти тунелот е пробиеан со изработена примарна и секундарна облога 100%	
2	Портал	1	Влезно излезен портал бетониран	
3	Протекување вода	1	Изработено 70%	Да се заврши
4	Ерозија		Нема	
5	Заштита на косини		Стабилни	
6	Дренажи	1	Изработени	
7	Изграденост		95%	
8	Проект		Има проект	
9

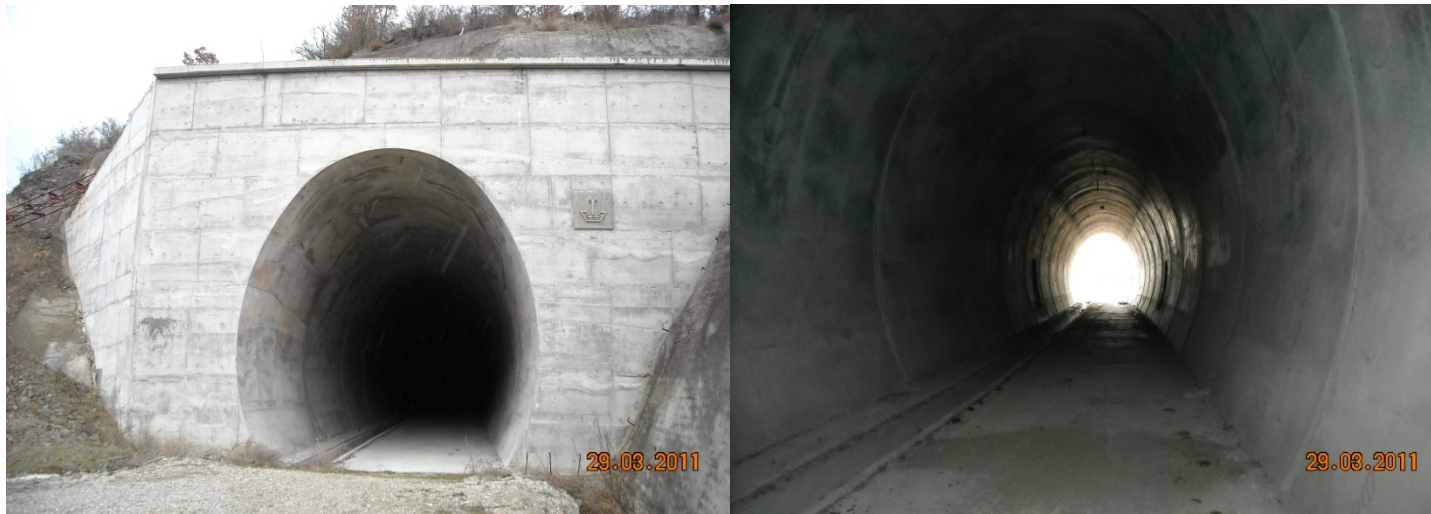
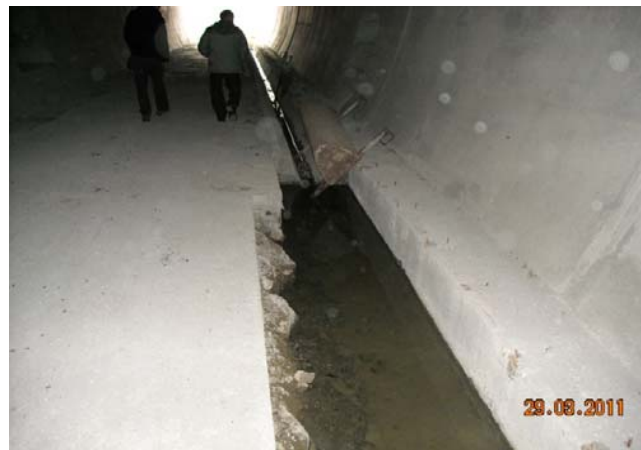
No	ЕЛЕМЕНТ	ОЦЕНА ЗА СОСТОЈБА	ОПИС НА ДЕФЕКТИ	МЕРКИ
1	Тунелска дупка	1	Нема видливи дефекти тунелот е пробиен со изработена примарна облога 100%, поставен е геотекстил и изолација 60%, секундарна облога 50%	
2	Портал	1	Влезно излезен портал нема дефекти	
3	Протекување вода		Не е изведено	
4	Ерозија		Нема	
5	Заштита на косини	1	Стабилни	
6	Дренажи	1	50% изработена	
7	Изграденост			
8	Проект		Има проект	
			Золната е 100% изработена

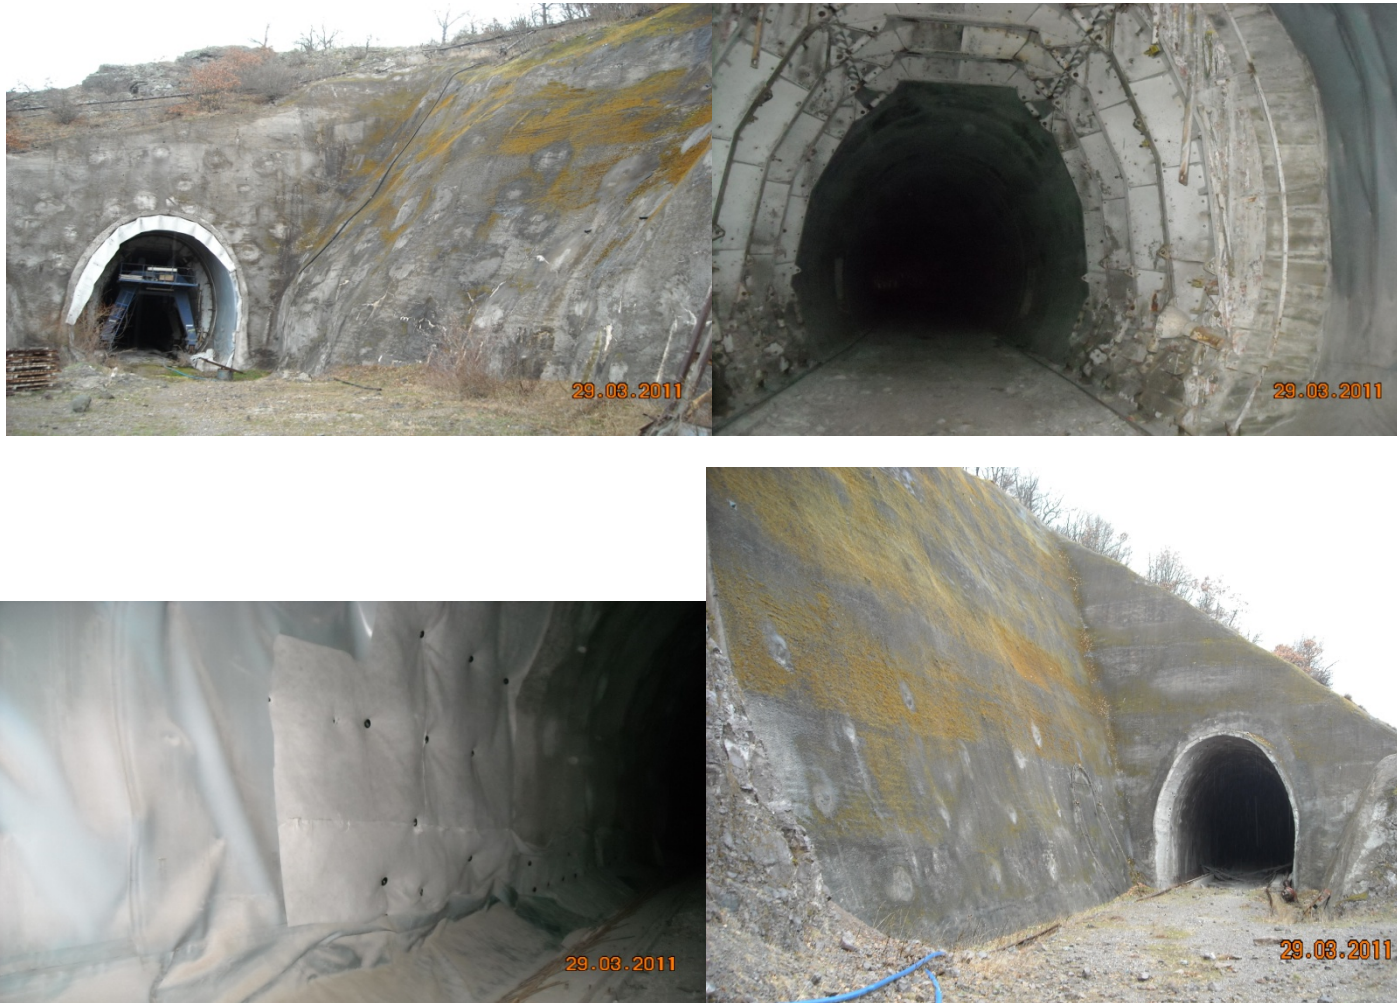
No	ЕЛЕМЕНТ	ОЦЕНА ЗА СОСТОЈБА	ОПИС НА ДЕФЕКТИ	МЕРКИ
1	Тунелска дупка	1	Нема видливи дефекти	
2	Портал	1	Влезно излезен портал изработен со шприц бетон и анкери	
3	Протекување вода		Има вода во тунелот	Да се одводни
4	Ерозија		Нема	
5	Заштита на косини		Стабилни	
6	Дренажи		Не се изведени	
7	Изграденост			
8	Проект		Има проект	
9				
10			Тунелот е пробиен со изработена примарна облога	
11			Золна не е изработена

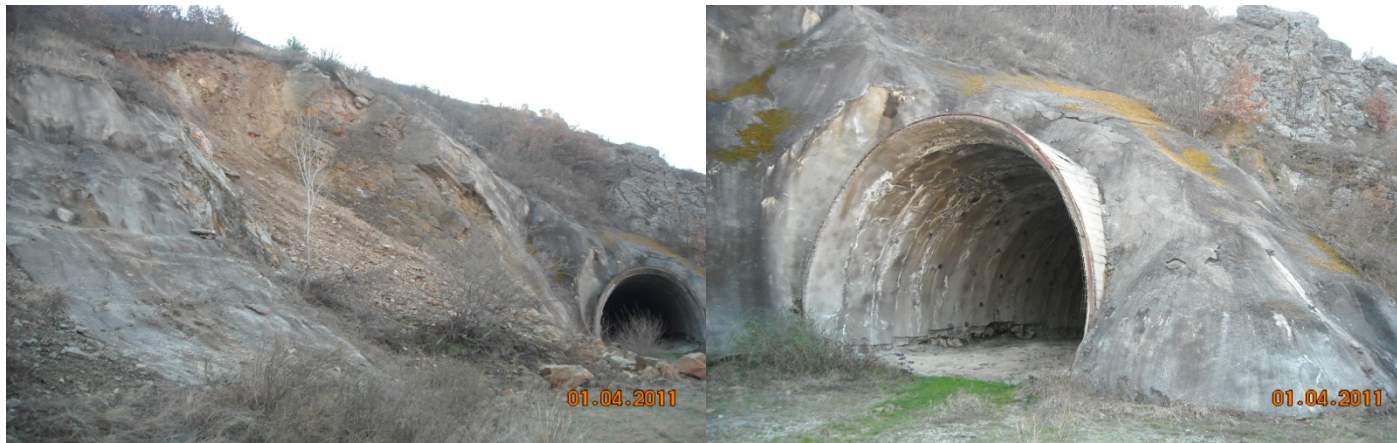
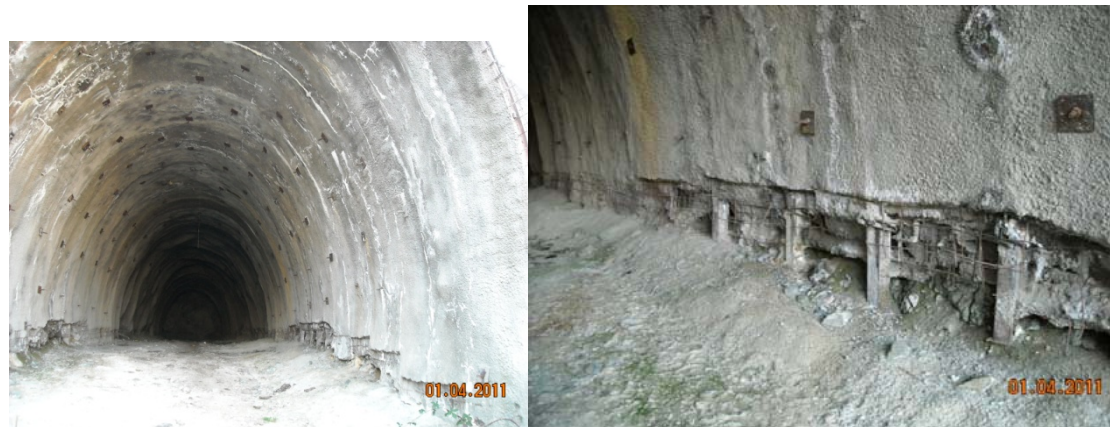
No	ЕЛЕМЕНТ	ОЦЕНА ЗА СОСТОЈБА	ОПИС НА ДЕФЕКТИ	МЕРКИ
1	Тунелска дупка	2	Попуштена примарна облога, тунелот е пробиен 45м и изработена примарна облога	Да се санира
2	Портал	2	Влезно излезен портал изработен со шприц бетон и анкери	
3	Протекување вода		Има вода на влез од тунелот	Да се одводни
4	Ерозија		Во ножицата на примарната облога	
5	Заштита на косини		Нема видливи дефекти	Да се санира
6	Дренажи		Не е изработена	
7	Изграденост			
8	Проект		Има проект	
9				
10			Тунелот е 8% пробиен	
11			Золна не е изработена

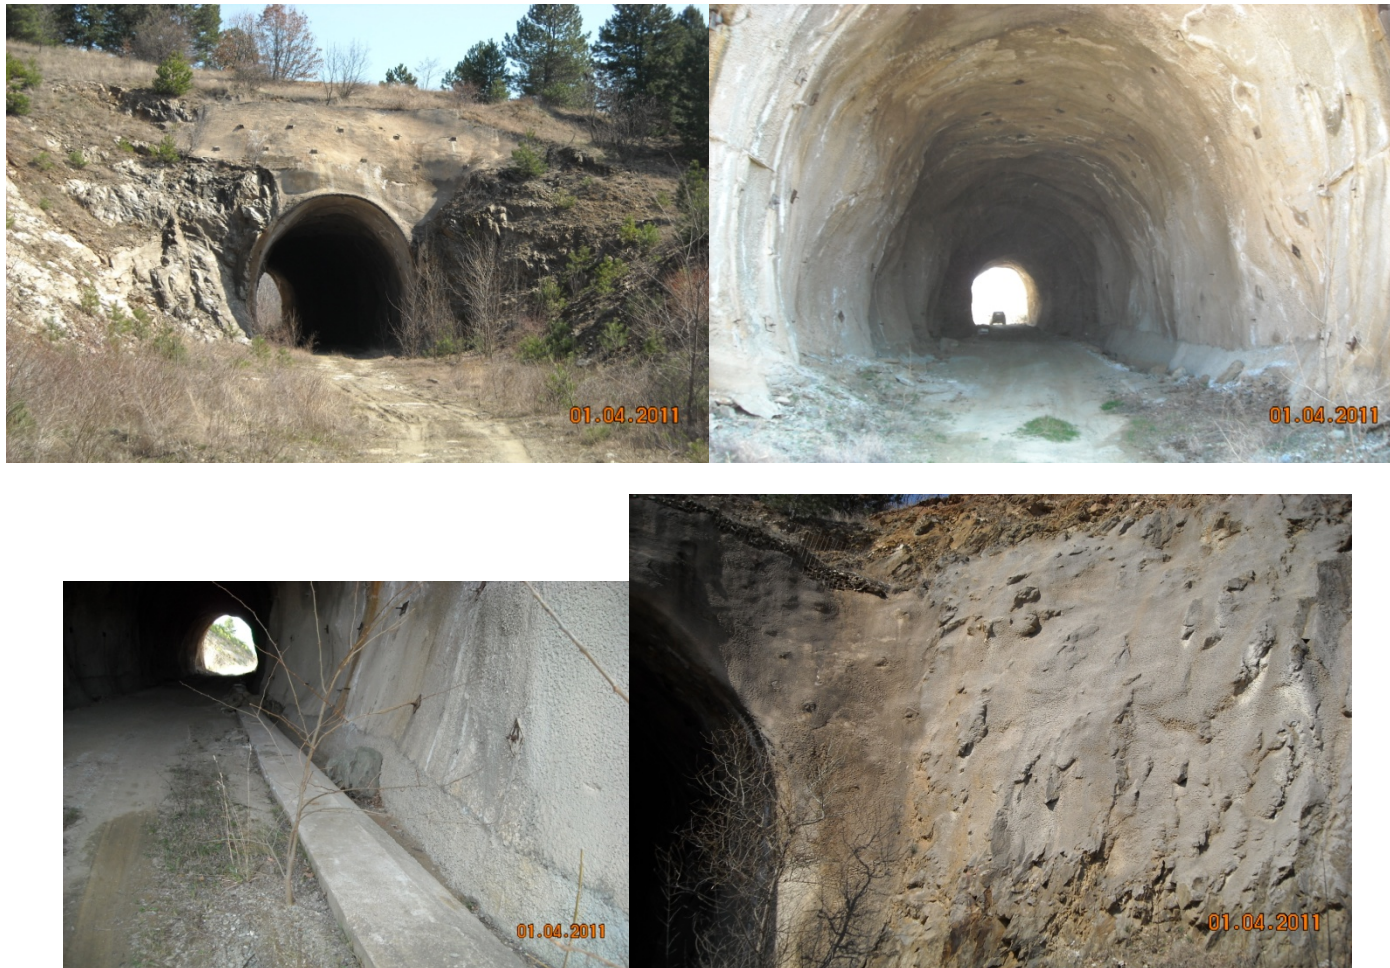
No	ЕЛЕМЕНТ	ОЦЕНА ЗА СОСТОЈБА	ОПИС НА ДЕФЕКТИ	МЕРКИ
1	Тунелска дупка	1	Нема видливи дефекти Тунел е пробиен примарна облога изработена	
2	Портал	2	Влезен излезен предусек има пукнатини кај шприц бетон	Да се санира
3	Протекување вода		Не е изработено	
4	Ерозија		Нема	
5	Заштита на косини		Стабилни	
6	Дренажи		Не е изведено	
7	Изграденост			
8	Проект		Има проект	
			Влезно излезен предусек изработен со шприц и анкери	
			Примарна облога 100%	
			Золната изработена 50%

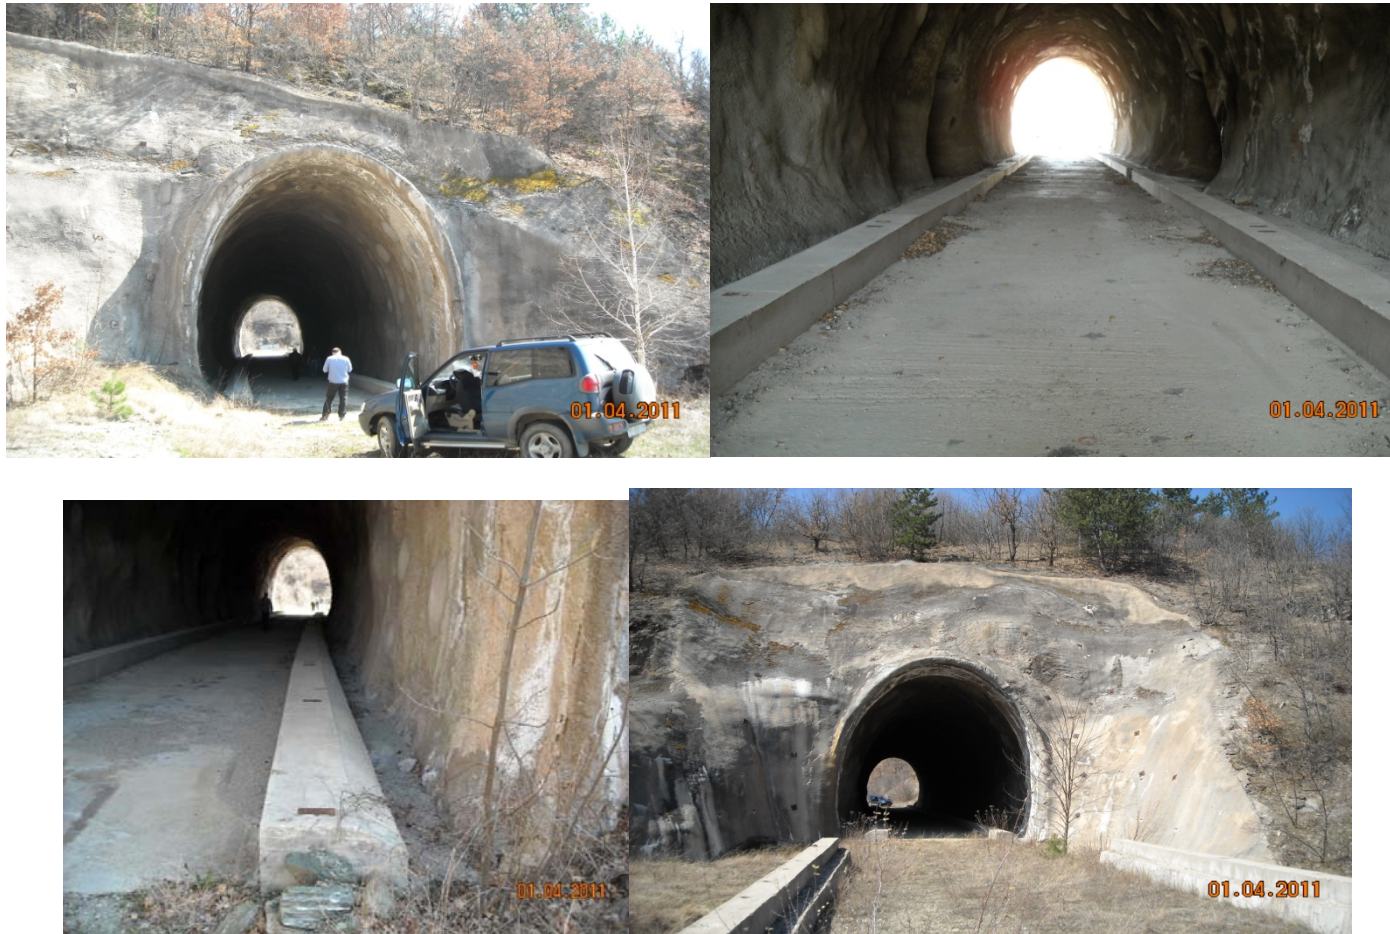
No	ЕЛЕМЕНТ	ОЦЕНА ЗА СОСТОЈБА	ОПИС НА ДЕФЕКТИ	МЕРКИ
1	Тунелска дупка	2	Излезната страна на тунелот пробиена е 95м, влезот не е пробиен, изработена примарна облога на портал со шприц	
2	Портал	2	Излезниот предусек изработен со шприц бетон и анкери	Да се санираат пукнатините
3	Протекување вода		Нема	
4	Ерозија		Нема	
5	Заштита на косини		Стабилни	
6	Дренажи		Не се изработени	
7	Изграденост			
8	Проект		Има проект	
			Золната не е изработена

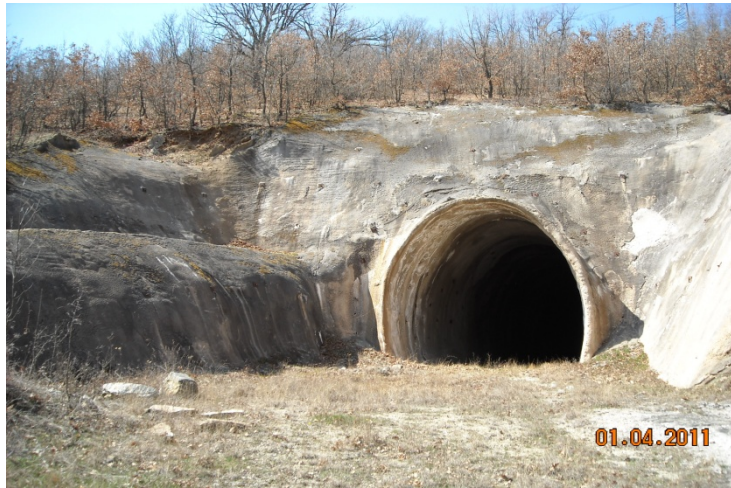
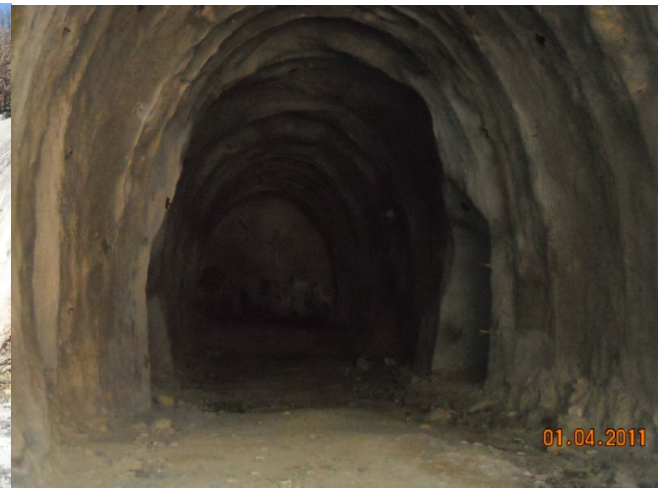
No	ЕЛЕМЕНТ	ОЦЕНА ЗА СОСТОЈБА	ОПИС НА ДЕФЕКТИ	МЕРКИ
1	Тунелска дупка		Не е работено	
2	Портал		Предусек ископан и заштитен со шприц бетон и анкери	
3	Протекување вода			
4	Ерозија			
5	Заштита на косини			
6	Дренажи			
7	Изграденост			
8	Проект		Има проект	
9				
10

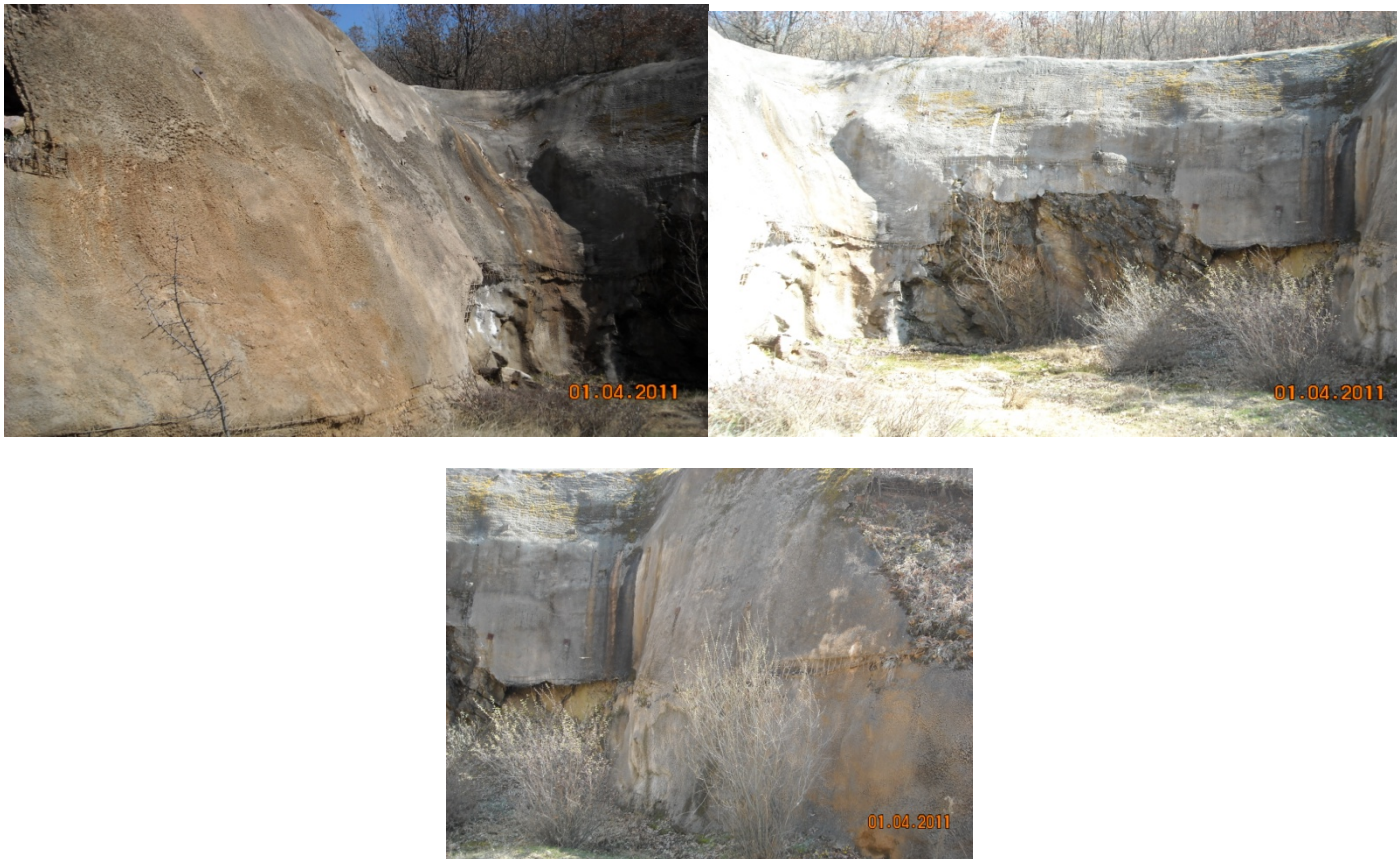
No	ЕЛЕМЕНТ	ОЦЕНА ЗА СОСТОЈБА	ОПИС НА ДЕФЕКТИ	МЕРКИ
1	Тунелска дупка		Не е започната изградбата	
2	Портал			
3	Протекување вода			
4	Ерозија			
5	Заштита на косини			
6	Дренажи			
7	Изграденост			
8	Проект			
9				
10
