**Патен правец Требениште - Струга**

**ИЗВЕШТАЈ ОД МЕРЕЊЕ НА  $PM_{10}$  И БУЧАВА НА  
ПАТЕН ПРАВЕЦ ТРЕБЕНИШТЕ - СТРУГА**

**ТЕХНИЧКИ БРОЈ НА ИЗВЕШТАЈОТ:  
АБК– 06/15-471**

**ДАТА:  
ЈУЛИ, 2015**

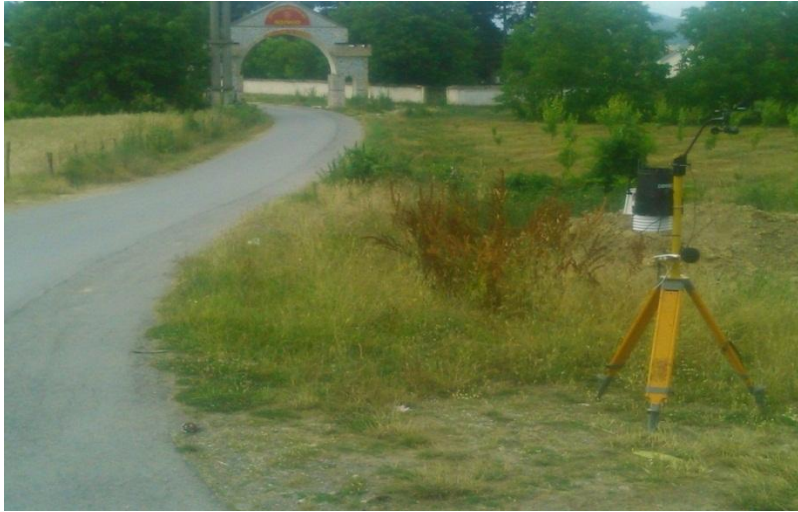
Слика 2. Мерна локација на ММ1

Мерната локација ММ1 ги има следните координати N: 41°28,688' и E: 22°15,219'. Првото мерно место се наоѓа покрај мостот над каналот на реката Сатеска во близина на стационожа 0+447.5 km од предвидениот пат Требениште-Струга. Микролокација на мерното место е следната:

Северно е каналот на река Сатеска; јужно е патот кон село Волино; северо-западно е селото Волино и источно се овоштарници и ниви.

Мерењето на ниво на бучава во животна средина беше извршено на влезот во селото Волино каде што треба да поминува проектираниот автопат. Мерното место беше поставено на 1m од работ на патот за влез во селото Волино. Подлогата помеѓу мерното место и сообраќајницата е мека, а ширината на патот е околу 3m. При мерењето беше користен заштитник на микрофонот кој го намалува влијанието на ветерот. Брзината на движење на возилата е околу 30 km/h. Мерењето беше извршено при стабилни временски услови. За таа цел беше користена метеоролошка станица Davis Vantage Pro. Притоа беа измерени следните амбиентални услови:

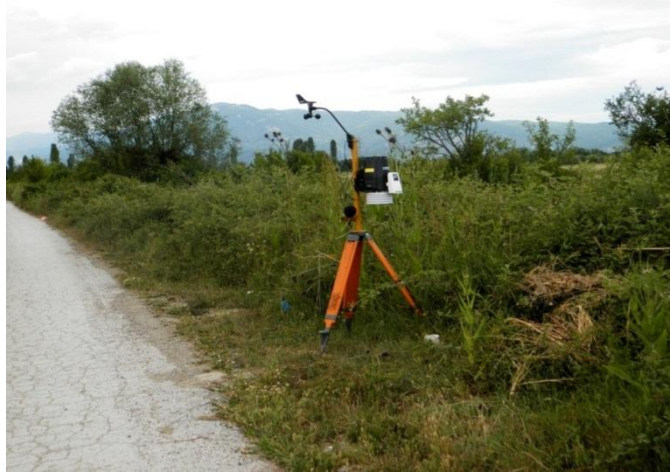
Слика 3. Мерна локација на мерното место MM2

*Мерната локација ММ2* ги има следните координати N: 41°11,583' и E: 22°42,461'.

Мерното место се наоѓа во напуштени ниви покрај патот за Мислешево, во близина на на стационожа 4+600 km од предвидениот пат Требениште-Струга. Микролокацијата на мерното место е следна : северно,источно и западно се наоѓаат ниви , полиња и овоштарници; јужно е патот за Мислешево. Проектираниот автопат треба да поминува над постоечкиот пат кој ги поврзува селата Мислешево и Мороишта. Асфалтната површина помеѓу овие две села е со големо оштетување. Брзината на движење на возилата е околу 30-40 km/h. При мерењето беше користен заштитник на микрофонот кој го намалува влијанието на ветерот.

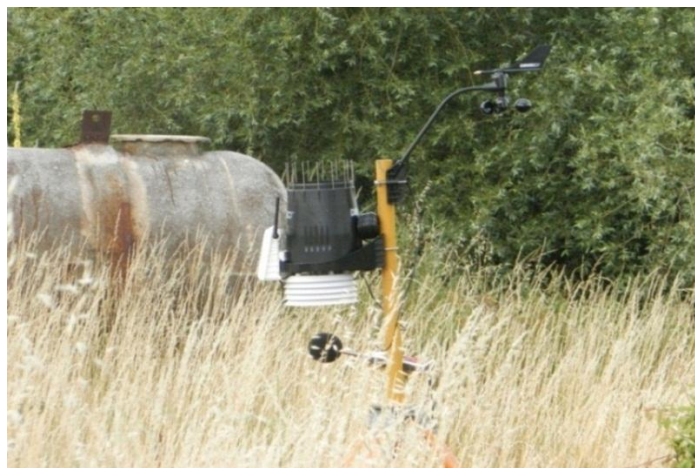
слика 4. Мерна локација на мерното место MM3

Мерната локација MM3 ги има следните координати N:  $41^{\circ}11,583'$  и E:  $22^{\circ}42,461'$ . Мерното место се наоѓа во напуштена нива во близина на стациоณาжа 7+200 km покрај регионален пат P1201 (врска со A2)-Дебар (врска со P1202). Микролокацијата на мерното место е следна: јужно е расадник со цвеќиња; северно е склад; западно е регионалниот пат P1201; источно е крајбрежниот појас на реката Црн Дрим (сл.3). Мерењето беше извршено при стабилни временски услови. За таа цел беше користена метеоролошка станица Davis Vantage Pro. Притоа беа измерени следните амбиентални услови:

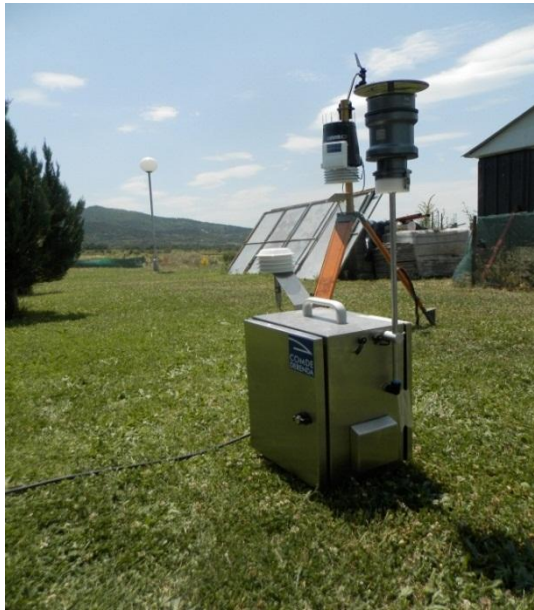
Слика 5. Мерна локација на мерното место ММ4

**PM<sub>10</sub>** честици беа измерени на едно мерно место ММ4 со координати N: 41°13,804'и E: 21°46,389' (слика 5).

Во близина на мерното место е лоцирана бензиска станица Еко Петрол на патниот правец Охрид - Кичево. Микролокацијата на мерното место е следна: Западно се овоштарници, источно се ниви и полиња, северно е патот А2 кон Кичево, а јужно кон Охрид.

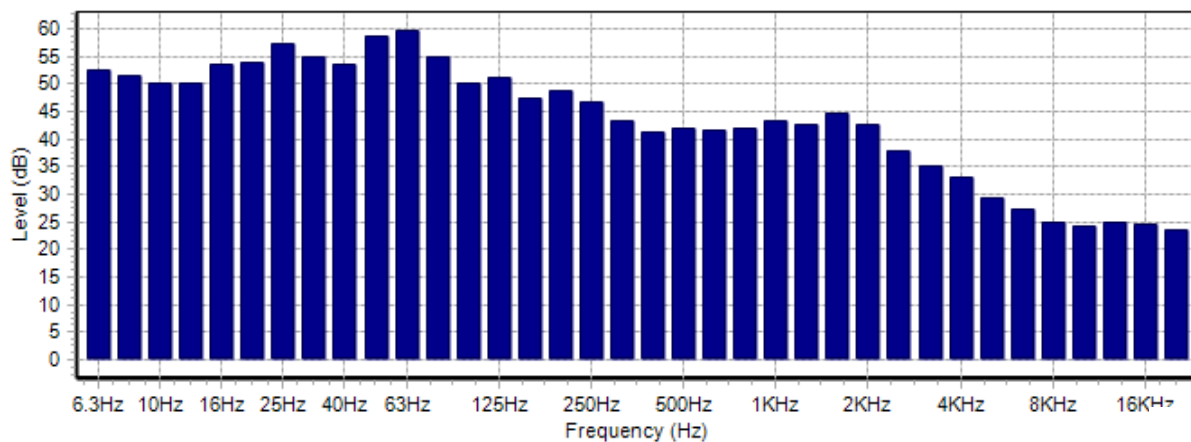
Name	MM3	<b>Summary</b>	LAF1	62.1 dB	
Time	24.06.2015 16:22:49	LAEq	52.6 dB	LAF5	58.4 dB
Duration	00:30:01	LAE	85.1 dB	LAF10	55.6 dB
Instrument	G071333, CR:171B	LAFMax	66.9 dB	LAF50	49.3 dB
				LAF90	43.9 dB
				LAF95	42.4 dB
				LAF99	39.3 dB
