ИДНИ СООБРАЌАЈНИ ШЕМИ

ПРЕГЛЕД НА МОСТ

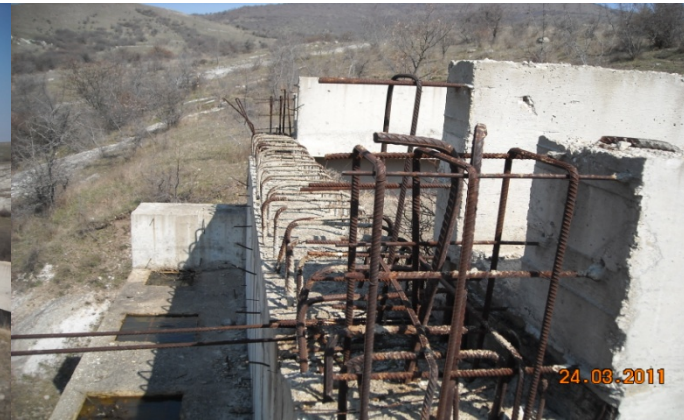
Мост	Мост Бр.	должина	ширина	стационажа	Тип на мост	Дата на преглед
Делница	ВЕТОН 29+000 - 37+624	4	5X20 (100m)	6.5m	km 37+095.00	Вијадукт
						29.03.2011

No	ЕЛЕМЕНТ	ОЦЕНА ЗА СОСТОЈБА	ОПИС НА ДЕФЕКТИ	МЕРКИ
1	Крајни столбови	2	1. изведени крајни столбови со паралелни крила 2. оштетени парапети од крила на обален столб 1 3. кородирана арматура од лежишта	да се заштити арматурата
2	Столбови	2	1. кородирана арматура парапети на належни греди 2. 4 столбови комплетно изградени	да се заштити арматурата
3	Плоча		неизграден	
4	Одводни канали		неизграден	
5	Лежишта		неизграден	
6	Главни носачи	4	1. 20 (5x4) изработени гл.носачи 2. 16 носачи се паднати и напукнати на места 3. 4 носачи се исправени но во лоша состојба 4. арматура, плочи од котви за преднапрегање и кутии за лежишта се кородирани 5. гл.носачи не се преднапрегнати, односно не се и монтирани	да се изврши санирање, преднапрегање и монтажа на носачите
7	Секундарни носачи		неизграден	
7	Дилатациони спојници		неизграден	
8	Дренажи		неизграден	
9	Изграденост		1. ДОЛЕН СТРОЈ 100% 2. ГОРЕН СТРОЈ 60%	
10	Проект		Главен проект

Да се превземат итни мерки за заштита на главните носачи

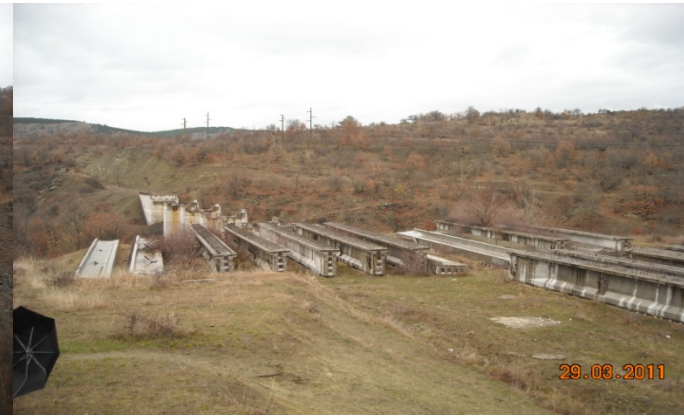
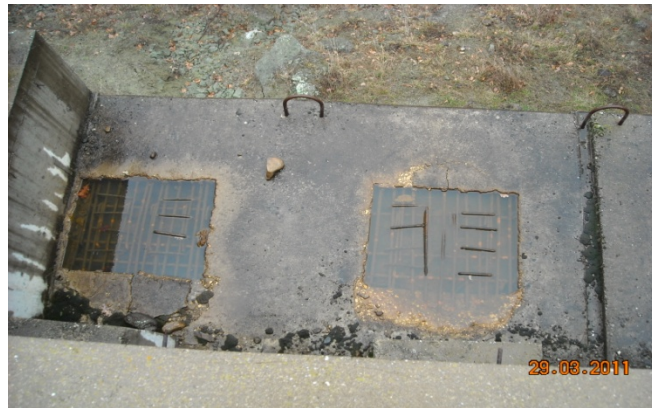
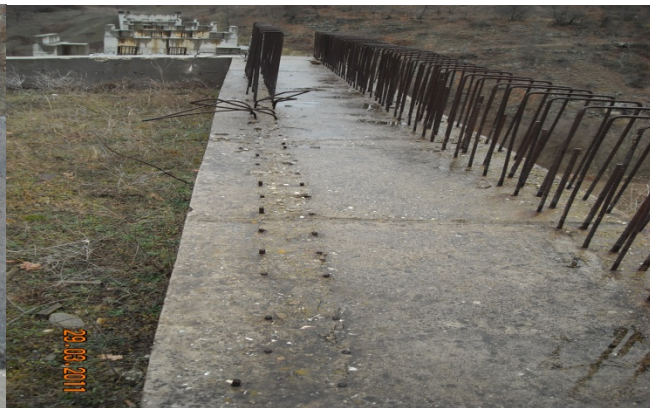
Мост	Мост Бр.	должина	ширина	стационажа	Тип на мост	Дата на преглед	
Делница	GRANIT 44+390 - 55+500	14	5X20 (100m)	6.5m	km 48+803.00	Вијадукт	29.03.2011

No	ЕЛЕМЕНТ	ОЦЕНА ЗА СОСТОЈБА	ОПИС НА ДЕФЕКТИ	МЕРКИ
1	Крајни столбови	2	кородирана парапетна арматура и исечена на неколку места	да се заштити арматурата
2	Столбови	1	4 столбови изведени (нема видливи дефекти)	
3	Плоча		неизграден	
4	Одводни канали		неизграден	
5	Лежишта		неизграден	
6	Главни носачи	3	20 носачи изработени (8 of 20 beams are fallen)	да се поправат и монтираат
7	Секундарни носачи		неизграден	
7	Дилатациони спојници		неизграден	
8	Дренажи		неизграден	
9	Изграденост		1. ДОЛЕН СТРОЈ 100% 2. ГОРЕН СТРОЈ 50%	
10	Проект		Главен проект

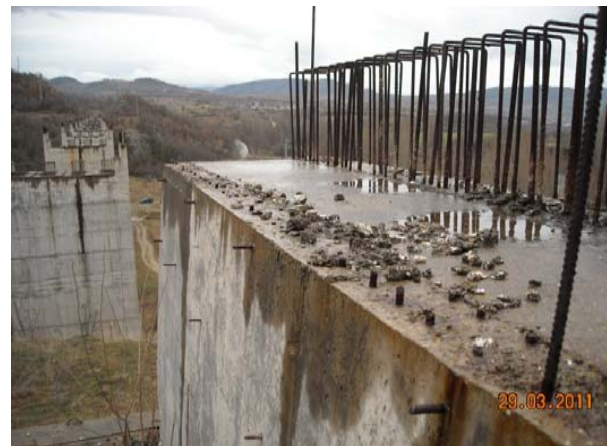
Мост	Мост Бр.	должина	ширина	стационажа	Тип на мост	Дата на преглед	
Делница	GRANIT 44+390 - 55+500	14a	11X30 (330m)	6.5m	km 49+541.00	Вијадукт	29.03.2011

No	ЕЛЕМЕНТ	ОЦЕНА ЗА СОСТОЈБА	ОПИС НА ДЕФЕКТИ	МЕРКИ
1	Крајни столбови	3	1. изведени со паралелни крила (паралелното крило продолува во потпорен ѕид) 2. кородирана и исечена арматура од парапети	да се заштити арматурата од корозија
2	Столбови	1	10 столбови изведени (нема видливи дефекти)	
3	Плоча		неизграден	
4	Одводни канали		неизграден	
5	Лежишта		неизграден	
6	Главни носачи		неизграден	
7	Секундарни носачи		неизграден	
7	Дилатациони спојници		неизграден	
8	Дренажи		неизграден	
9	Изграденост		1. ДОЛЕН СТРОЈ 100% 2. ГОРЕН СТРОЈ 0%	
10	Проект		Главен проект

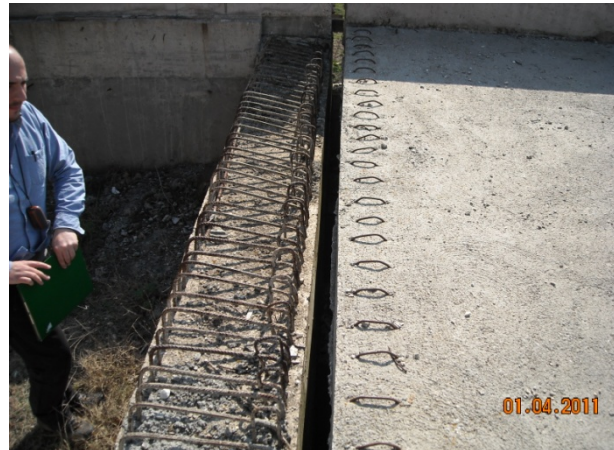
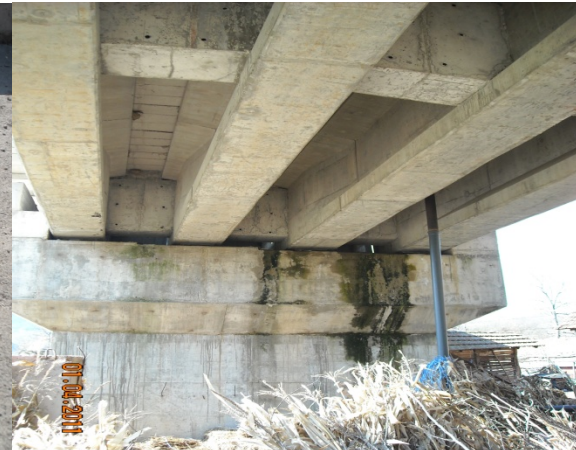
Мост	Мост Бр.	должина	ширина	стационажа	Тип на мост	Дата на преглед	
Делница	GRANIT 44+390 - 55+500	16	3X20 (60m)	6.5m	km 52+422.00	Вијадукт	01.04.2011

No	ЕЛЕМЕНТ	ОЦЕНА ЗА СОСТОЈБА	ОПИС НА ДЕФЕКТИ	МЕРКИ
1	Крајни столбови	2	изведени со паралелни крила (нема видливи дефекти)	
2	Столбови	1	2 столбови изведени (нема видливи дефекти)	
3	Плоча	2	површински оштетувања од мраз	
4	Одводни канали	1	поставени цевки во коловозна плоча и одводнување решено поставени цевки во коловозна плоча и одводнување решено	
5	Лежишта	1	сите лежишта поставени (нема видливи дефекти)	
6	Главни носачи	1	3x4=12 носачи (преднапрегнати) се изработени и поставени (нема видливи дефекти)	
7	Секундарни носачи	1	6 крајни Секундарни носачи и 6 средни Секундарни носачи се изведени (нема видливи дефекти)	
7	Дилатациони спојници		не се монтирани се поставени	итно да се монтираат итно да се постават
8	Дренажи		неизграден	
9	Изграденост		1. ДОЛЕН СТРОЈ 100% 2. ГОРЕН СТРОЈ 90%	
10	Проект		Главен проект

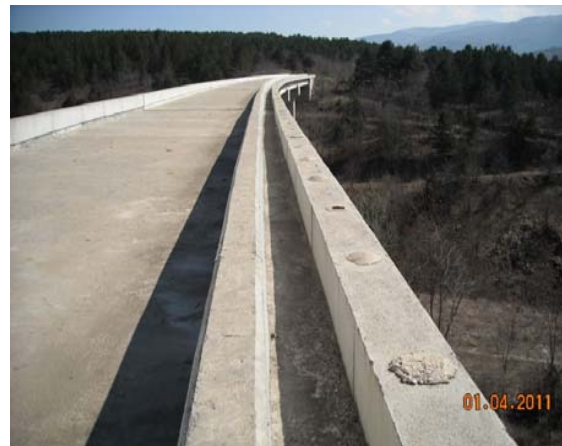
Мост	Мост Бр.	должина	ширина	стационажа	Тип на мост	Дата на преглед	
Делница	PELAGONIJA 56+438 - 66+050	19	6X25 (125m)	6.5m	km 61+804.00	Вијадукт	01.04.2011

No	ЕЛЕМЕНТ	ОЦЕНА ЗА СОСТОЈБА	ОПИС НА ДЕФЕКТИ	МЕРКИ
1	Крајни столбови	1	изведени со паралелни крила (последниот има пукнатина на крилото)	to repair the cracked wing
2	Столбови	1	5 столбови изведени (нема видливи дефекти)	
3	Плоча	1	изведена (нема видливи дефекти)	
4	Одводни канали		поставени цевки во коловозна плоча и одводнување решено	
5	Лежишта	1	(нема видливи дефекти)	
6	Главни носачи	1	24 носачи се изработени и монтирани (нема видливи дефекти)	
7	Секундарни носачи	1	6x2=12 крајни Секундарни носачи and 12 средни Секундарни носачи се изведени (нема видливи дефекти)	
7	Дилатациони спојници		не се монтирани	дилатациони спојници да се постават итно
8	Дренажи		неизграден	
9	Изграденост		1. ДОЛЕН СТРОЈ 100% 2. ГОРЕН СТРОЈ 90%	
10	Проект		Главен проект

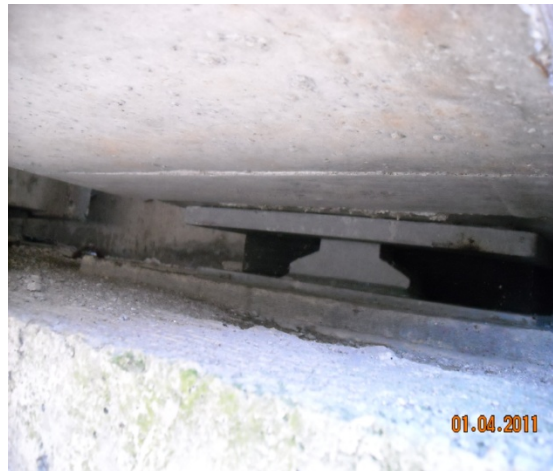
Мост	Мост Бр.	должина	ширина	стационажа	Тип на мост	Дата на преглед	
Делница	PELAGONIJA 56+438 - 66+050	20	4X25 (100m)	6.5m	km 62+505.00	Вијадукт	01.04.2011

No	ЕЛЕМЕНТ	ОЦЕНА ЗА СОСТОЈБА	ОПИС НА ДЕФЕКТИ	МЕРКИ
1	Крајни столбови	1	изведени со паралелни крила (нема видливи дефекти)	
2	Столбови	1	3 столбови изведени (нема видливи дефекти)	
3	Плоча	1	изведена (нема видливи дефекти)	
4	Одводни канали		поставени цевки во коловозна плоча и одводнување решено	
5	Лежишта	1	(нема видливи дефекти)	
6	Главни носачи	1	16 носачи изработени и монтирани (нема видливи дефекти)	
7	Секундарни носачи	1	4x2=8 крајни Секундарни носачи and 8 средни Секундарни носачи се монтирани (нема видливи дефекти)	
7	Дилатациони спојници		не се монтирани	итно да се монтираат
8	Дренажи		неизграден	
9	Изграденост		1. ДОЛЕН СТРОЈ 100% 2. ГОРЕН СТРОЈ 90%	
10	Проект		Главен проект

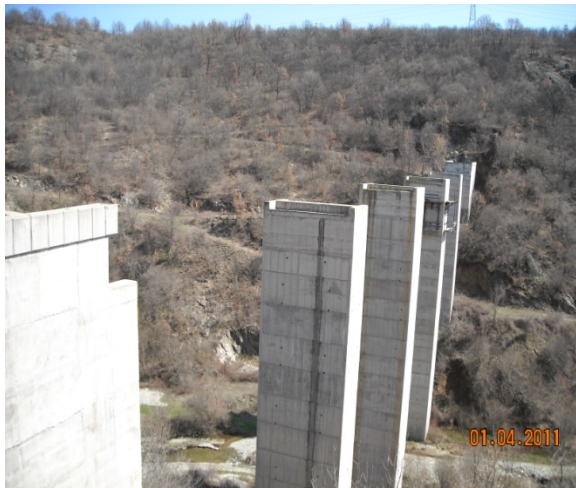
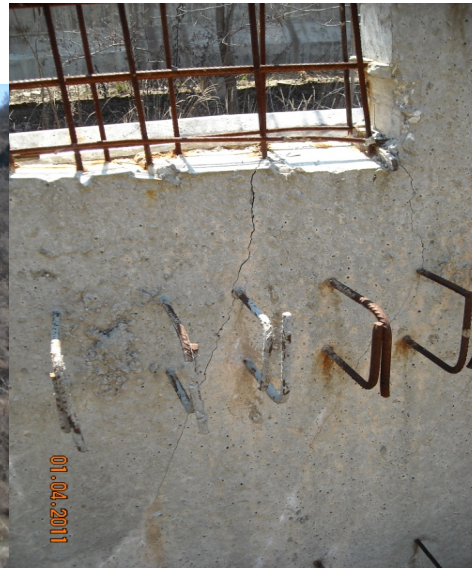
Мост	Мост Бр.	должина	ширина	стационажа	Тип на мост	Дата на преглед	
Делница	PELAGONIJA 56+438 - 66+050	24	5x25 (125)	6.5m	km 63+710.00	RC Мост	01.04.2011

No	ЕЛЕМЕНТ	ОЦЕНА ЗА СОСТОЈБА	ОПИС НА ДЕФЕКТИ	МЕРКИ
1	Крајни столбови	2	изведени со паралелни крила (нема видливи дефекти)	
2	Столбови	1	4 столбови изведени (нема видливи дефекти)	
3	Плоча		неизграден	
4	Одводни канали		неизграден	
5	Лежишта		не се монтирани	
6	Главни носачи		1. 20 носачи се изработени, не се монтирани и не се преднапрегнати 2. 1 носач превртен и напукнат	да се испита и санира итно
7	Секундарни носачи		неизграден	
7	Дилатациони спојници		не се монтирани	
8	Дренажи		неизграден	
9	Изграденост		1. ДОЛЕН СТРОЈ 100% 2. ГОРЕН СТРОЈ 65%	
10	Проект		Главен проект

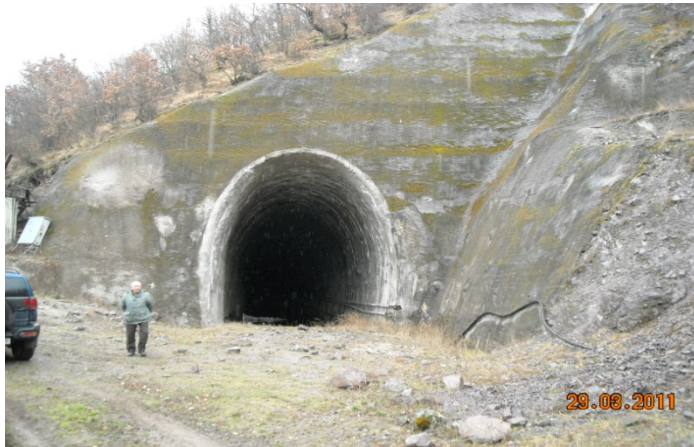
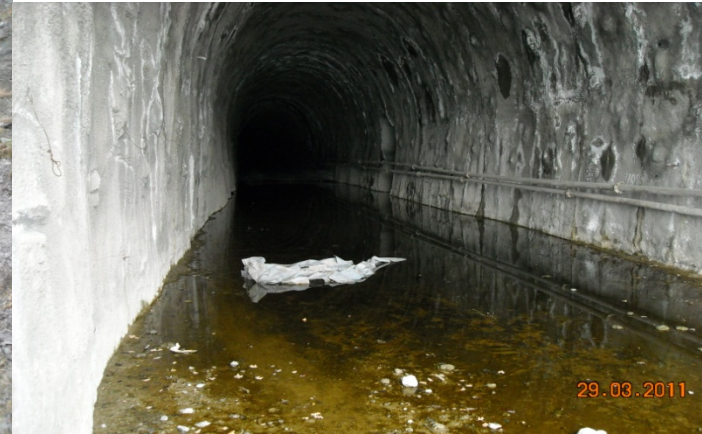
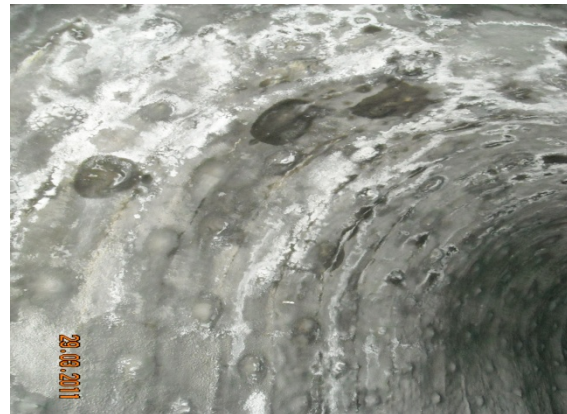
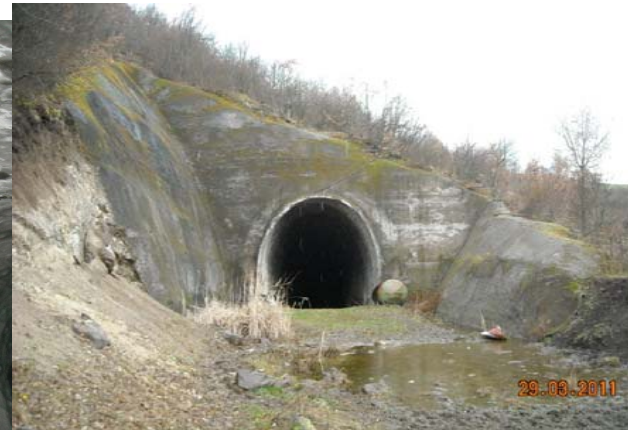
Тунел	Тунел Бр.	Должина	Ширина	Стационажа	Тип на карпа	Дата на преглед
Делница	Mavrovo 37+624 ÷ 44+390	5	256m	4.7m	km42+779 Type III - 55.5 Type IV - 175m Type V - 20.5m	29.03.2011 Tuesday

No	ЕЛЕМЕНТ	ОЦЕНА ЗА СОСТОЈБА	ОПИС НА ДЕФЕКТИ	МЕРКИ
1	Тунелска дупка	1	Нема видливи дефекти	
2	Портал	1	Влезно излезен портал изработен со шприц бетон и анкери	
3	Протекување вода		Има вода во тунелот	Да се одводни
4	Ерозија		Нема	
5	Заштита на косини		Стабилни	
6	Дренажи		Не се изведени	
7	Изграденост			
8	Проект		Има проект	
9				
10			Тунелот е пробиен со изработена примарна облога	
11			Золна не е изработена

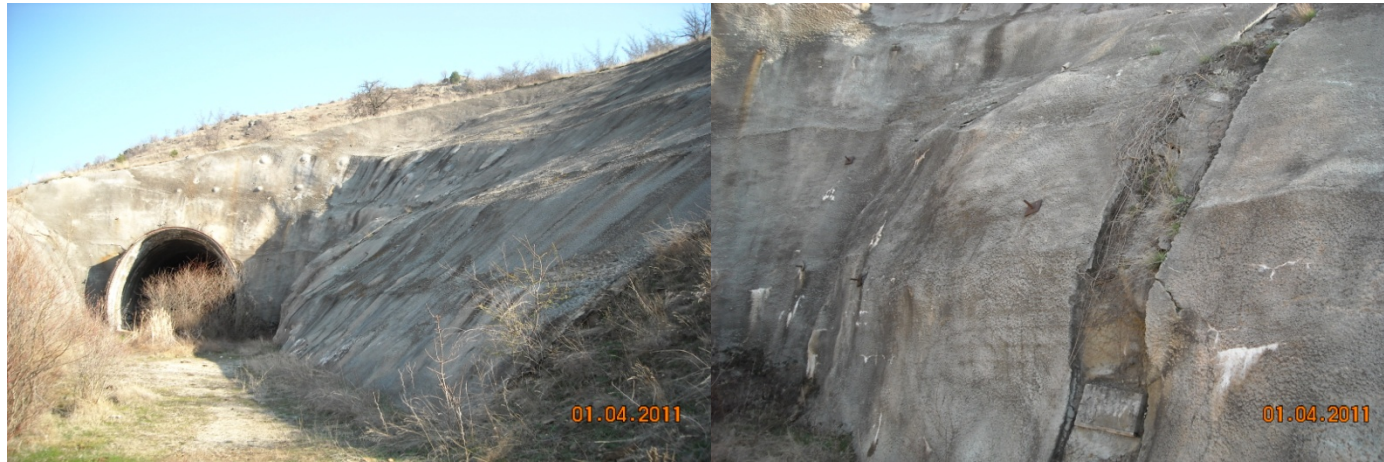
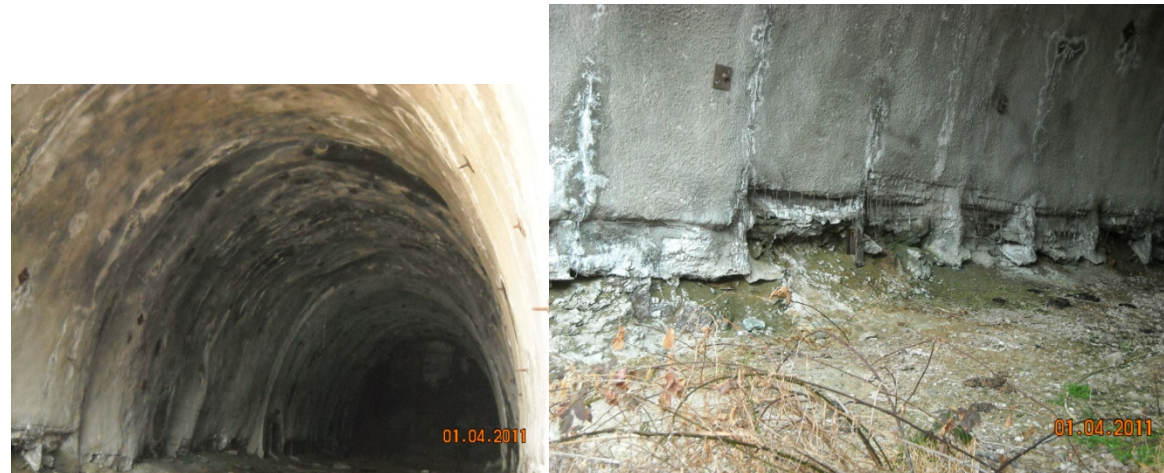
Тунел	Тунел Бр.	Должина	Ширина	Стационажа	Тип на карпа	Дата на преглед
Делница	Granit km44+390 ÷55+500	6а	592m	4,7	km50+171	01.04.2011 (Friday)

No	ЕЛЕМЕНТ	ОЦЕНА ЗА СОСТОЈБА	ОПИС НА ДЕФЕКТИ	МЕРКИ
1	Тунелска дупка	2	Попуштена примарна облога, тунелот е пробиен 45м и изработена примарна облога	Да се санира
2	Портал	2	Влезно излезен портал изработен со шприц бетон и анкери	
3	Протекување вода		Има вода на влез од тунелот	Да се одводни
4	Ерозија		Во ножицата на примарната облога	
5	Заштита на косини		Нема видливи дефекти	Да се санира
6	Дренажи		Не е изработена	
7	Изграденост			
8	Проект		Има проект	
9				
10			Тунелот е 8% пробиен	
11			Золна не е изработена

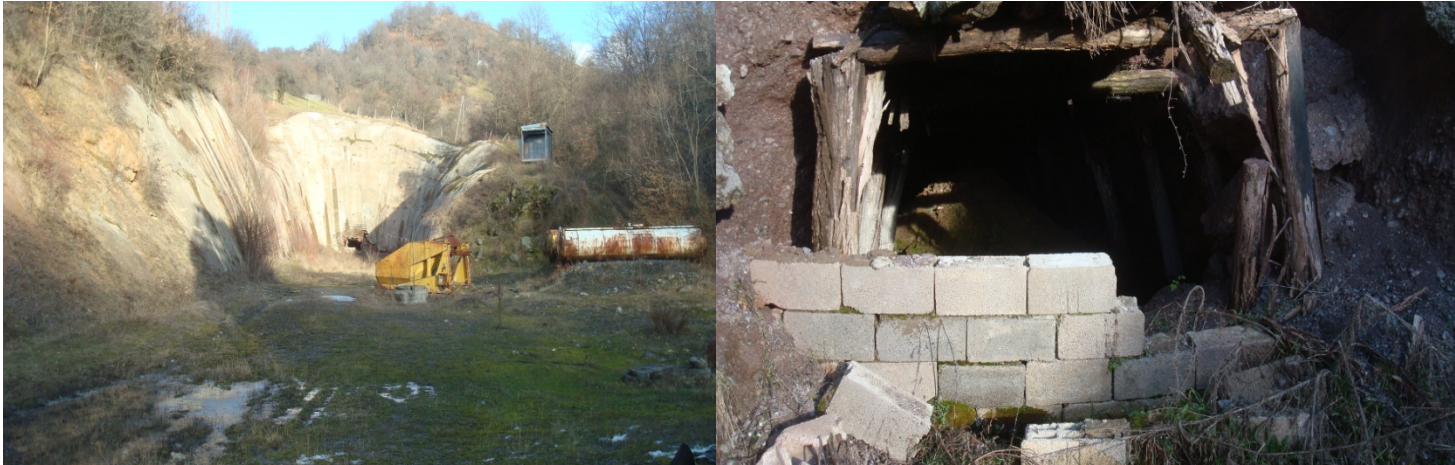
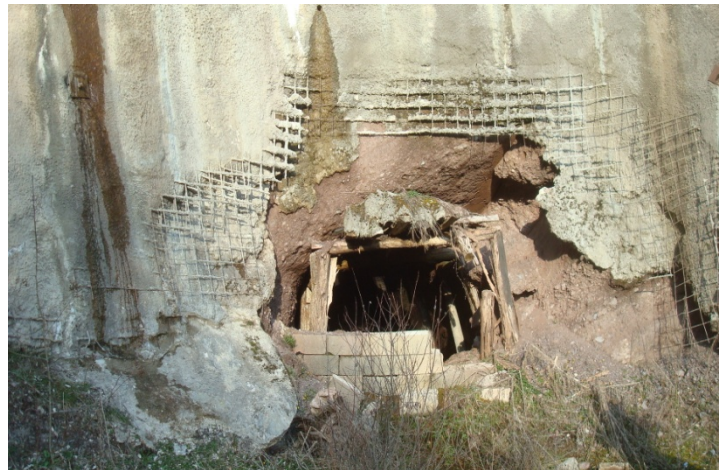
Тунел		Тунел Бр.	Должина	Ширина	Стационажа	Тип на карпа	Дата на преглед
Делница	Border тунел	border тунел	1150m	Macedonia-Bulgaria	km88+323.30		01.04.2011 Friday

No	ЕЛЕМЕНТ	ОЦЕНА ЗА СОСТОЈБА	ОПИС НА ДЕФЕКТИ	МЕРКИ
1	Тунелска дупка		Влезниот предусек изработен со шприц бетон	
2	Портал		Тунелот треба да се пробива со нов профил	
3	Протекување вода			
4	Ерозија			
5	Заштита на косини			
6	Дренажи			
7	Изграденост			
8	Проект		Нема проект	
9				
10
